INSTYTUT BADAWCZY DRÓG I MOSTÓW

EKSPERTYZA TECHNICZNA

**dotycząca określenia przyczyn awarii i metod jej usunięcia na stacji
C13 odcinka centralnego II linii metra w Warszawie**

Warszawa, wrzesień 2012

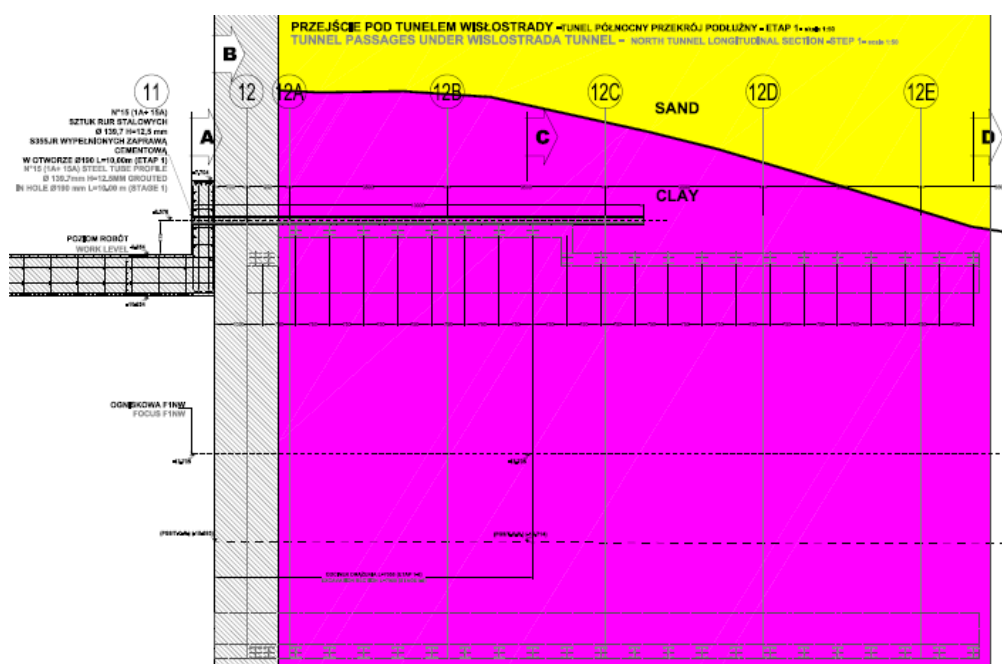
Rys. 3 Sposób wzmocnienia gruntu w miejscu początku północnego tunelu łącznika

Rozpoznanie podłoża gruntowego pod tunelem Wisłostrady było niedostateczne (brak dostępu w czasie prowadzenia badań). Wykonawca AGP, po odpowiednim zaawansowaniu budowy zachodniej i wschodniej części stacji C-13 (budowanych w obudowie ze ścian szczelinowych) wykonał ukośne przewiertki badawcze, służące określeniu położenia spągu piasków. Wyniki tego rozpoznania posłużyły do opracowania analizy [8] sporządzonej przez Politechnikę Warszawską. Na podstawie wyników badań uzupełniających opracowano projekt wykonawczy łącznika.

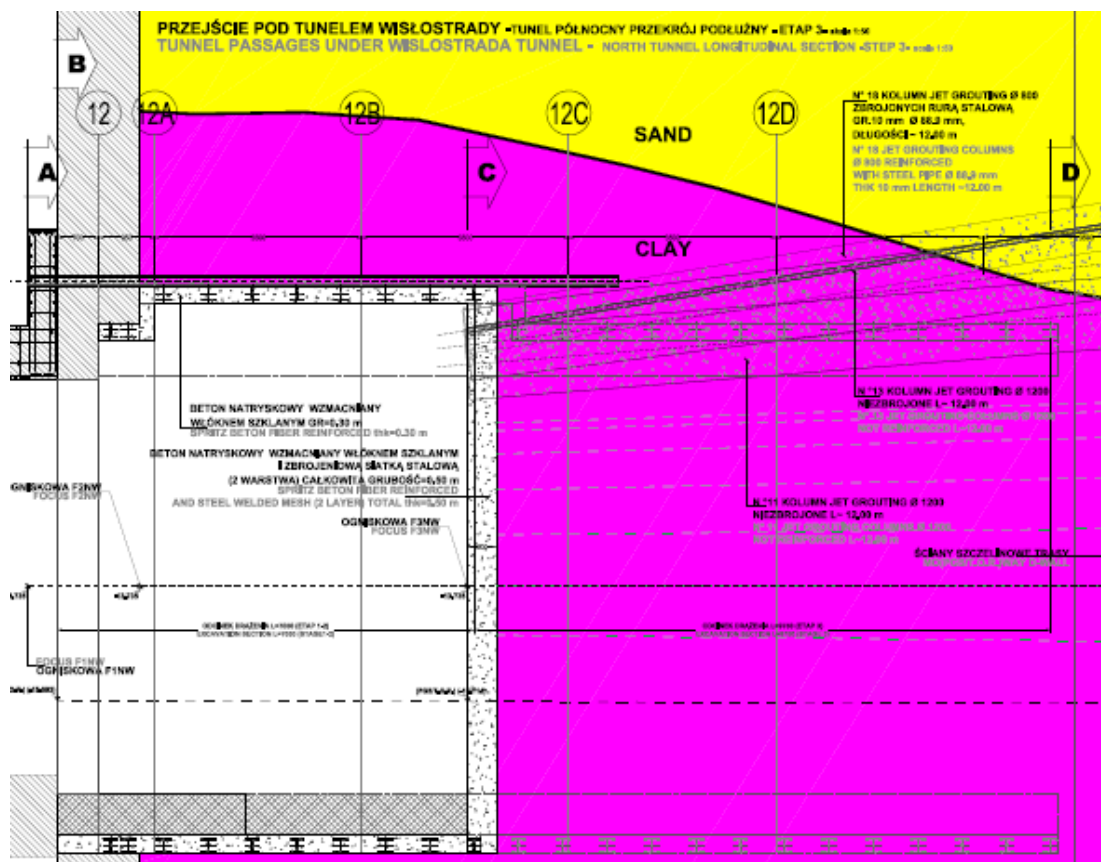
Rys. 4 Rozpoczęto wykonywanie tunelu północnego wg powyższego schematu

Wyburzenie ściany szczelinowej rozpoczęto 11.07.2012 r. Wzmocnienie wg rys. 4 miało zapewnić postęp drążenia tunelu na długości 4,50 m, ale po wystąpieniu trudności z utrzymaniem stateczności przodka (18.07) zdecydowano skrócić odcinek o dwa pierścienie.

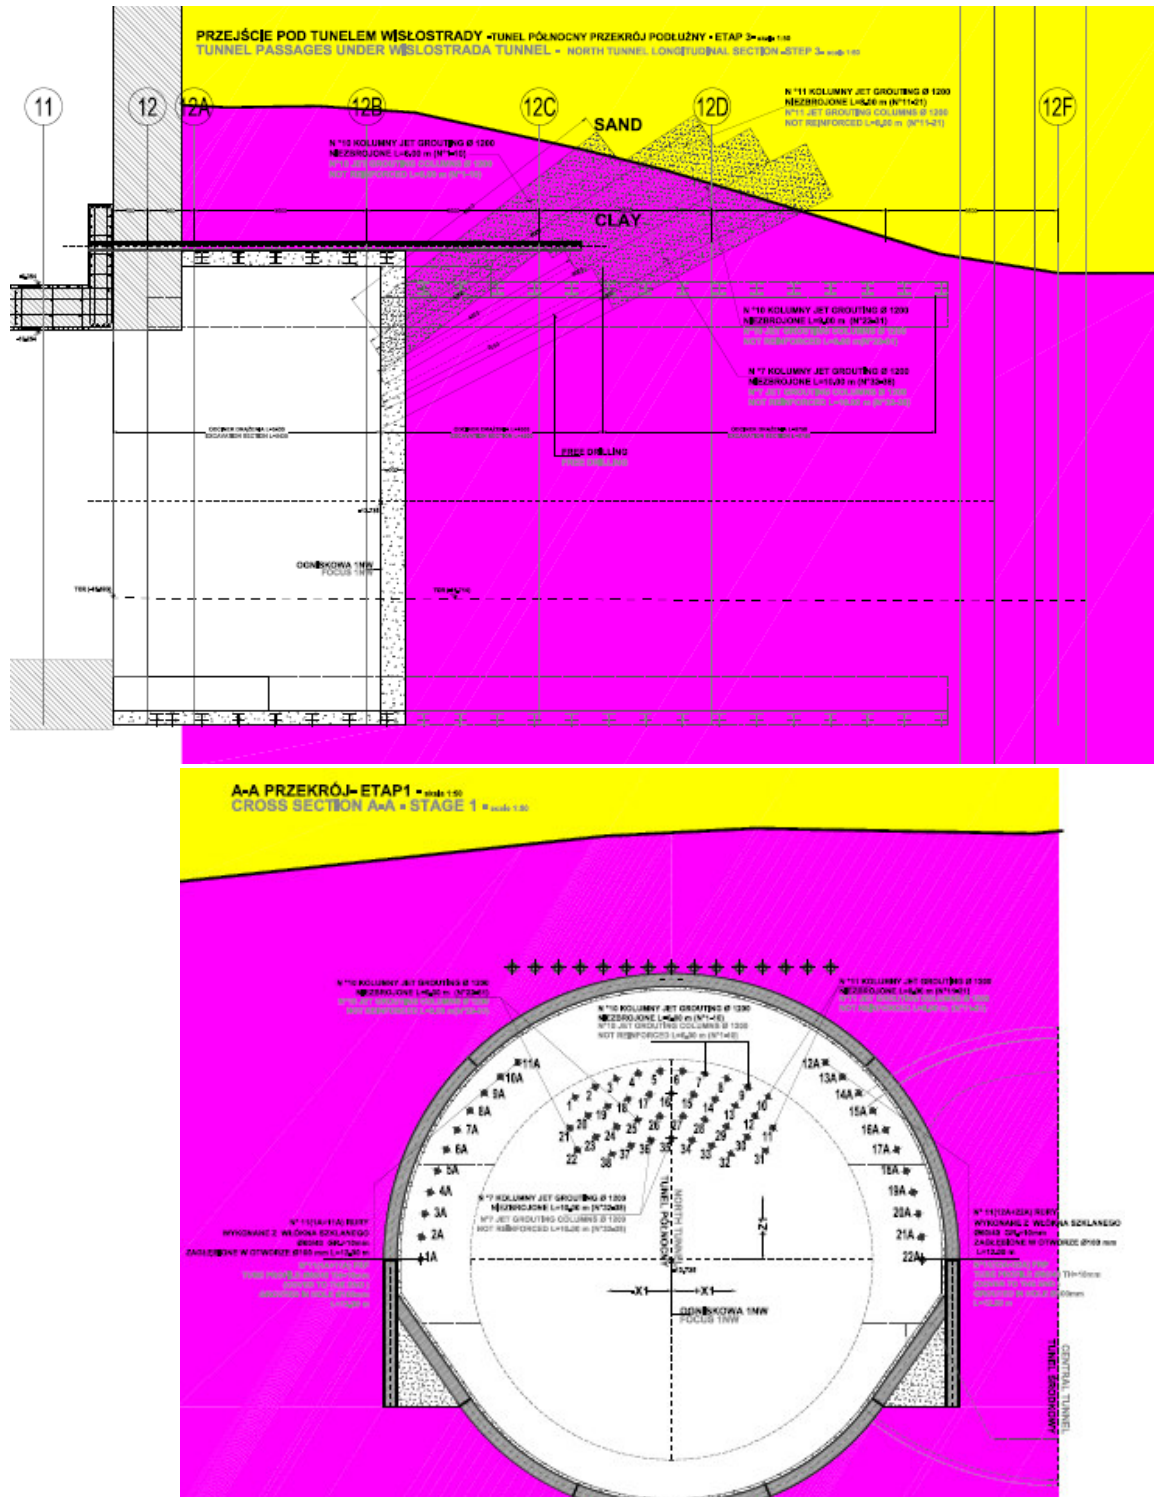
Rys. 5 Skrócony do 6-ciu pierścieni pierwszy etap i zabezpieczenia frontu dla wykopu kolejnego II etapu

W czasie wykonywania kolumn jet'a zgodnie z rys. 5, na przodku powstawały przemieszczenia, zarysowania i odspojenia części górnej. Uległy też wypchnięciu ze ściany szczelinowej rury osłaniające wyrobisko za ścianą szczelinową (rys. 7). Skuto starą osłonę przodka i wykonano nową. Kontynuowano wykonywanie kolumn jet grouting. Do 3.08 wykonano 11 kolumn jet grouting (nr:19, 20, 16, 23, 25, 26, 29, 30, 32, 38 i 35).

Awaria nastąpiła w obszarze wzmocnienia niezbrojonymi jet'ami. Był to pierwszy odcinek z takim zabezpieczeniem. Dotychczas na tej budowie nie pracowano pod takim zabezpieczeniem. Pierścienie nr od 1 do 6 wbudowywano pod osłoną stalowych rur (rys. 5). Prace przebiegły tam zgodnie z oczekiwaniami.

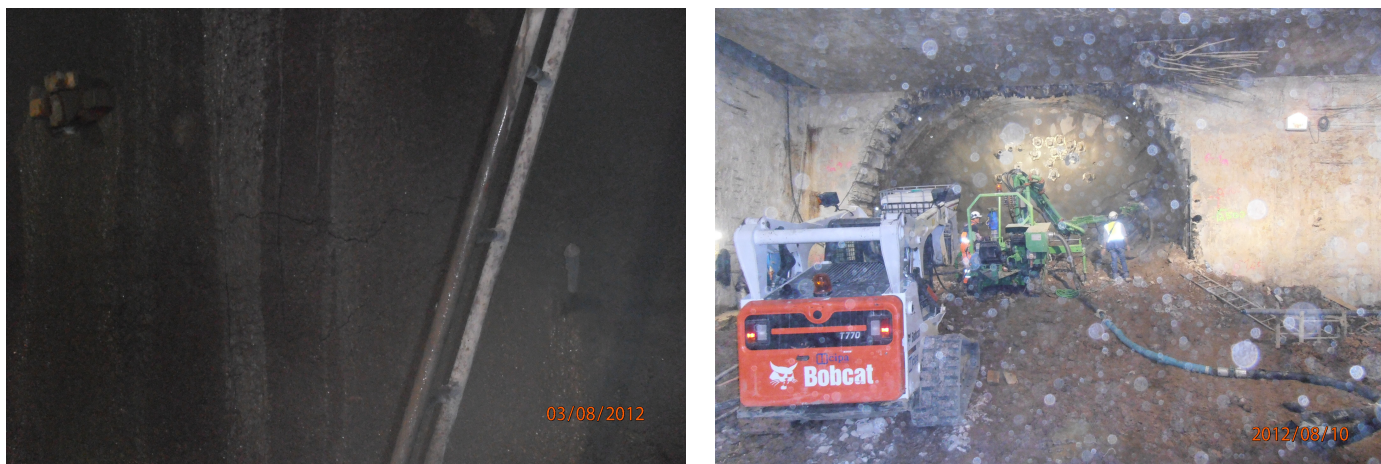
Rys. 6 Pęknięcie ściany zamykającej przodek (3.08); kolejna naprawa uszkodzonego przodka (10.08)

Zaobserwowane wypchnięcia (rys. 7), przemieszczenia i pęknięcia przodka (rys. 6) oraz wycieki wody zaniepokoiły nadzór, który prosi Projektanta o ocenę poprawności robót (8.09). W odpowiedzi (10.08.2012) Projektant nie stwierdza żadnych rozbieżności z projektem i wyraża zgodę na kontynuowanie prac.

Dnia 10.08 po raz drugi wzmocniono przodek i uzupełniono torkret (rys. 6).

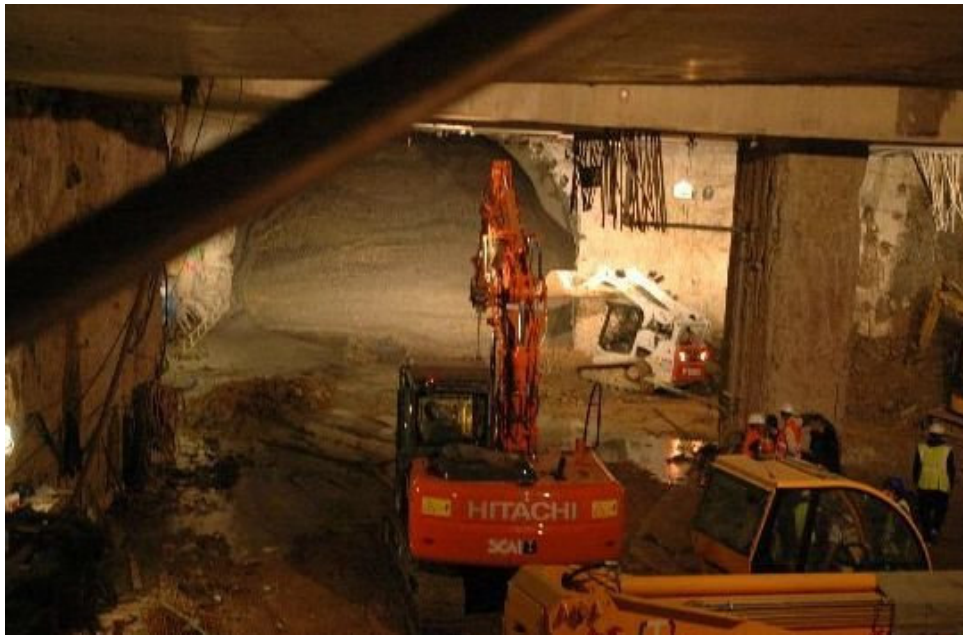
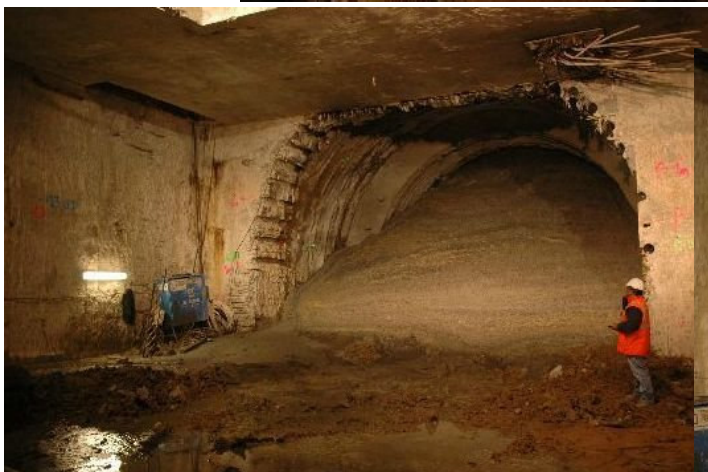
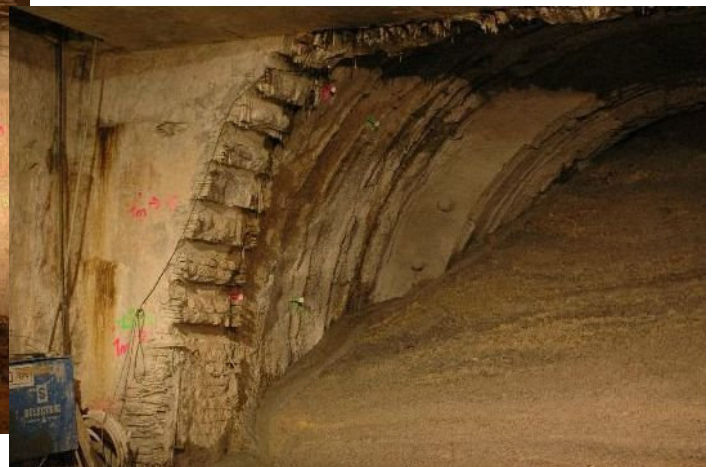
Rys. 9 Początkowa faza wypływu gruntu po przebiciu stopu wyrobiska; po lewej stronie spływająca woda

Po tak zaawansowanych pracach, w późnych godzinach wieczornych (13.08) doszło do przebiccia hydraulicznego na przodku, a po północy – do zatopienia i zamulenia gruntem komory peronowej zachodniego odcinka stacji C-013. W dzienniku budowy jest zapis:

Po wykonaniu wykopu i zmontowaniu pierścienia nr 11 doszło do przebicia hydraulicznego, zniszczenia kolumn a następnie zatopienia i zamulenia komory peronowej. Kolumny jet'owe nie stanowiły dostatecznego zabezpieczenia przodka tunelu.
