Instytut Techniki Budowlanej

**Ekspertyza dotycząca przyczyn powstania
awarii na budowie stacji C13 II linii metra
w Warszawie**

**Nr Umowy 236/IP/12
2013/12/Z00NG**

WARSZAWA wrzesień 2012

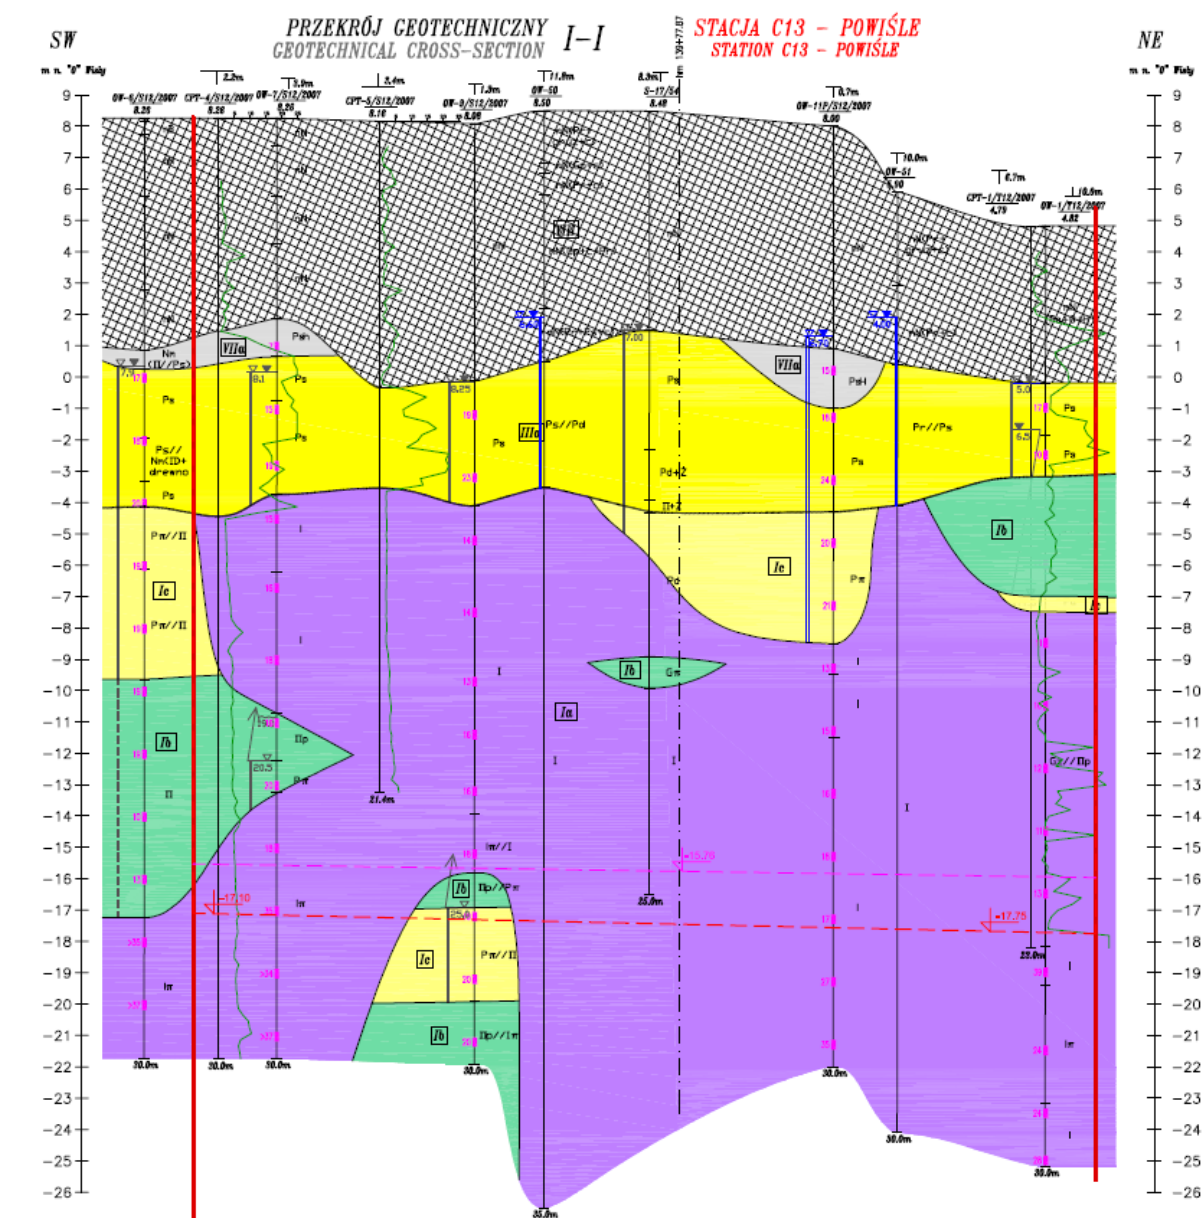
Rys. 1 Przekrój geologiczny w rejonie stacji C13 przyjęty do obliczeń w [2] za [11]

Z informacji zawartej w [2] wynika, że podczas wykonywania iniekcji na obrysie tunelu północnego od wschodniej strony stacji C13 (styczeń-luty 2012) napotkano na inne

warunki gruntowe niż te uwzględnione w projekcie bazowym. Na podstawie tego faktu, AGP wykonało dodatkowe wiercenia [3] w celu bardziej precyzyjnego określenia budowy podłoża, a w szczególności ustalenia stropu itów plioceńskich.

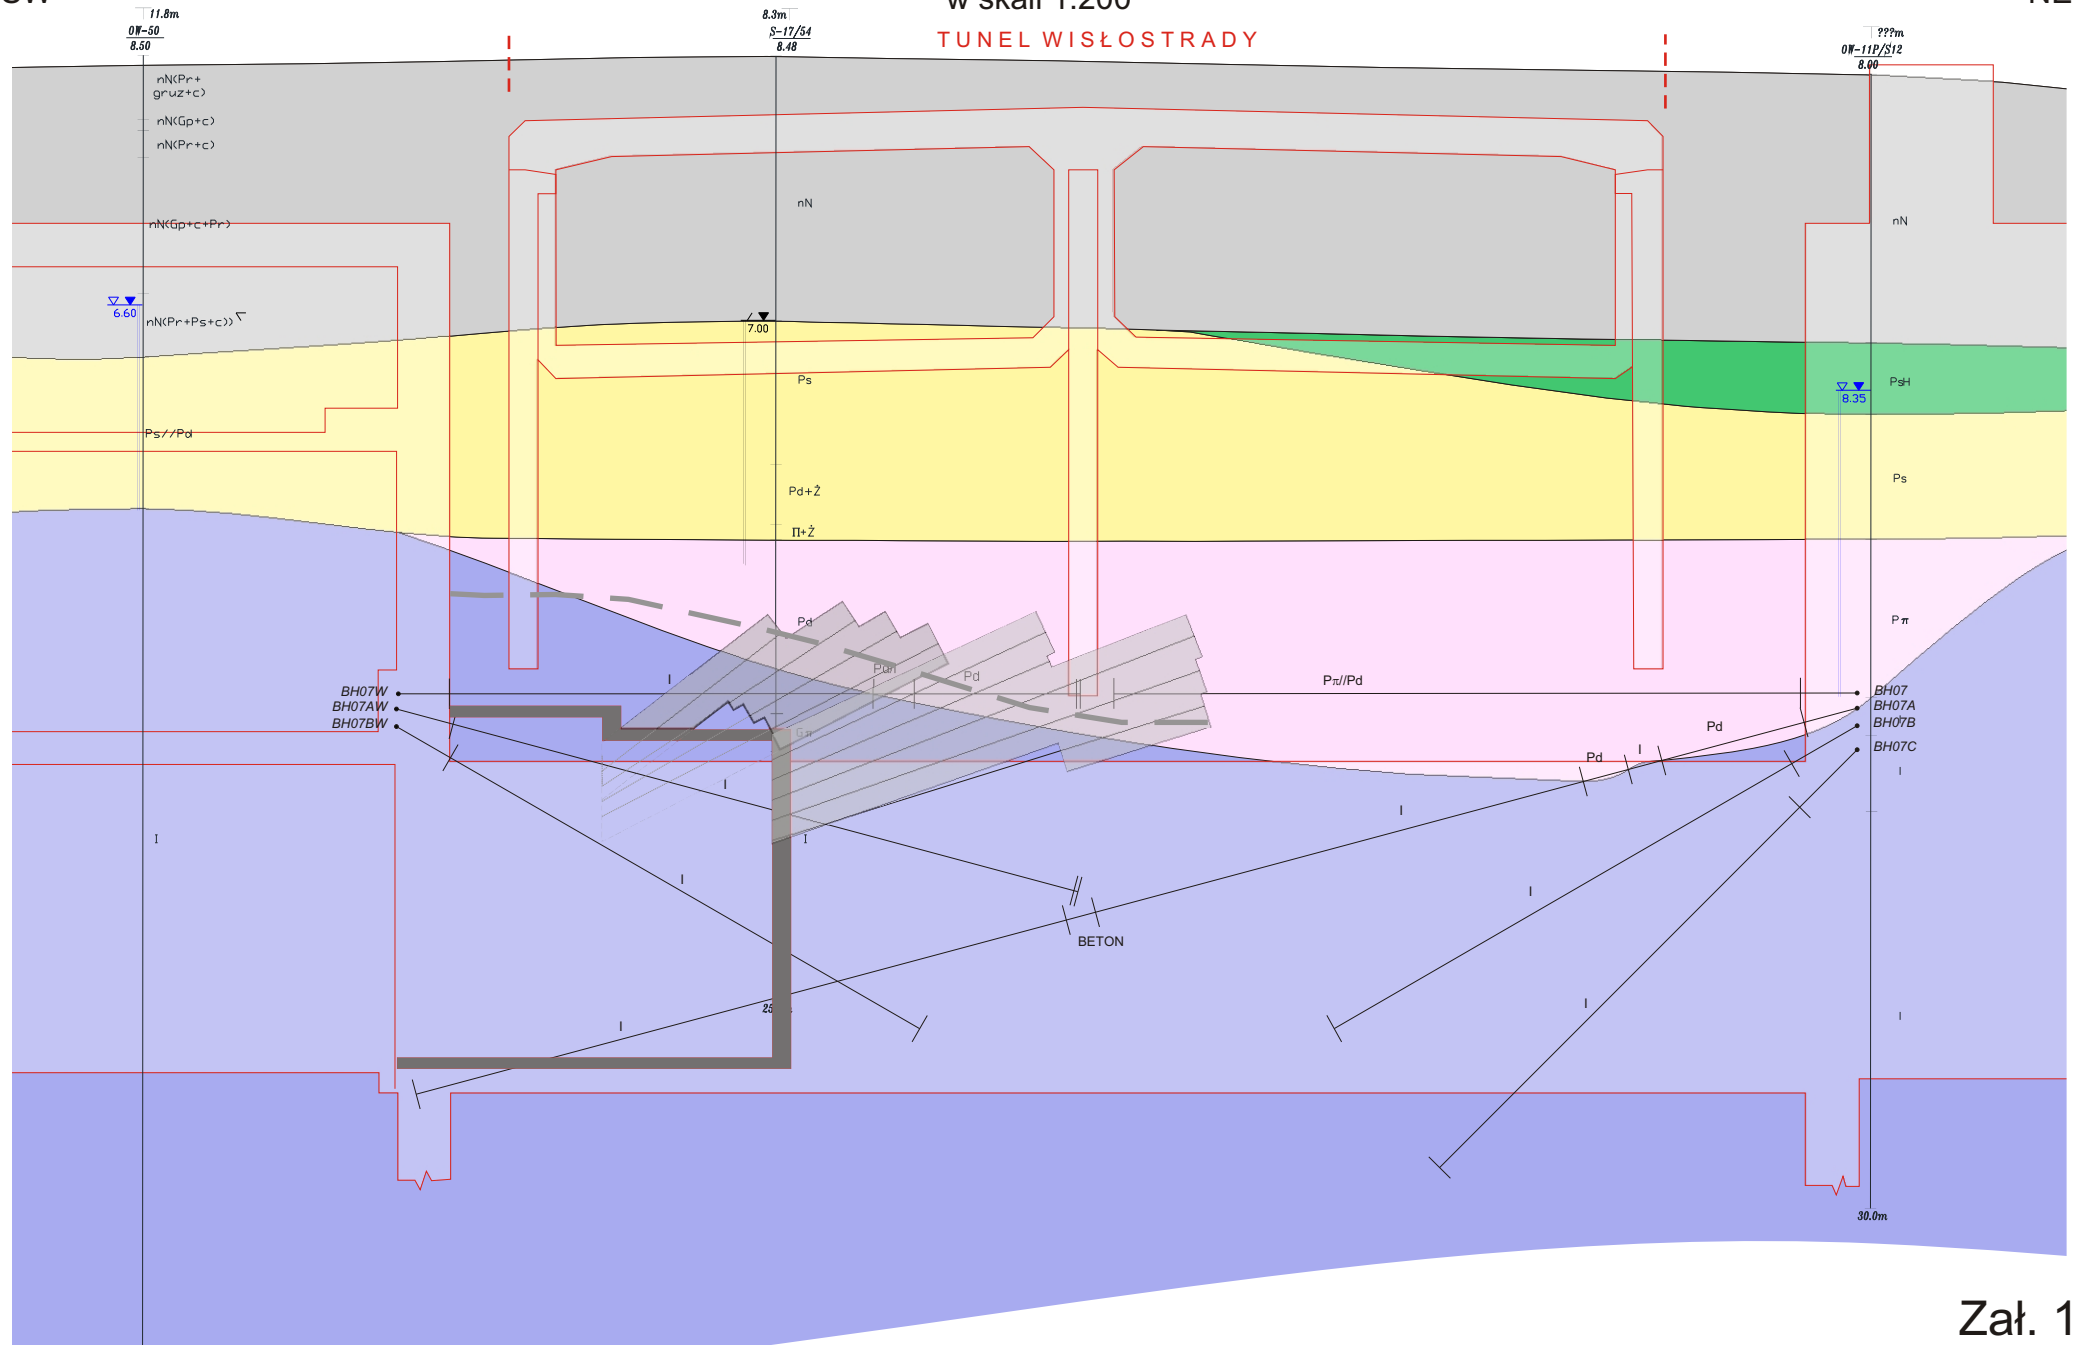
Przekrój przez stację "Powiśle" wzdłuż północnego tunelu metra

Analiza dokumentów dotyczących budowy geologicznej, robót prowadzonych w rejonie awarii pozwala stwierdzić, że przyczyną awarii było przebicie hydrauliczne. Według Eurokodu 7 przebicie hydrauliczne jest szczególnym przypadkiem zniszczenia przez erozję wewnętrzną, na styku gruntu z fundamentem lub na granicy warstwy spoistej z niespoistą. W chwili obecnej na podstawie posiadanych danych trudno jest jednoznacznie ustalić jego przyczynę, gdyż jak wynika z doświadczenia awarie geotechniczne zwykle nie mają jednej przyczyny. W tym przypadku istnieje kilka możliwych przyczyn: zbyt mały zasięg wzmocnienia za pomocą jet-groutingu, niewłaściwie wykonany „jet”, zbyt szybki postęp prac w stosunku do wiązania „jet-ów” lub niewykryta zmiana stropu utworów nieprzepuszczalnych. Brak niektórych danych nie pozwala na ustalenie czynników, które spowodowały przebicie.

Na załączniku 1 przedstawiono przekrój podłużny w osi tunelu północnego opracowany na podstawie posiadanych materiałów. Dla zobrazowania warunków geotechnicznych na załącznikach 2 i 3 przedstawiono ukształtowanie stropu utworów nieprzepuszczalnych oraz położenie względem tunelu.

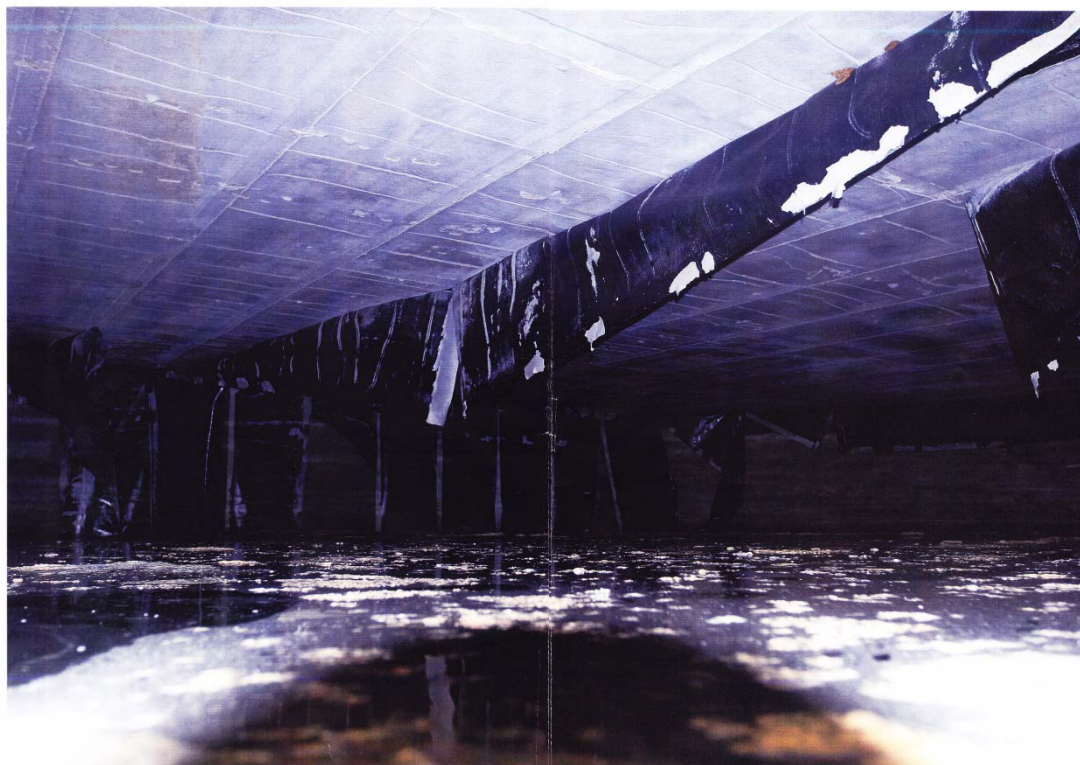
Powyższe działania wykazały istnienie pustej przestrzeni pod płytą Wisłostrady pomiędzy bocznymi ścianami szczelinowym Wisłostrady, która rozciąga się na ok. 70 m pod jezdnią zachodnią oraz na ok. 42 m pod jezdnią wschodnią. Przestrzeń ta jest wypełniona wodą do ok. 2 m od spodu płyty, co potwierdziły fotografie wykonane z wnętrza – fot. 1 przykładowa.

Fot.1. Widok z wnętrza pustki pod tunelem Wisłostrady w kierunku głowicy wschodniej, widoczny spód wanny sekcji 4 i 5 i zniszczona izolacja [materiały AGP].

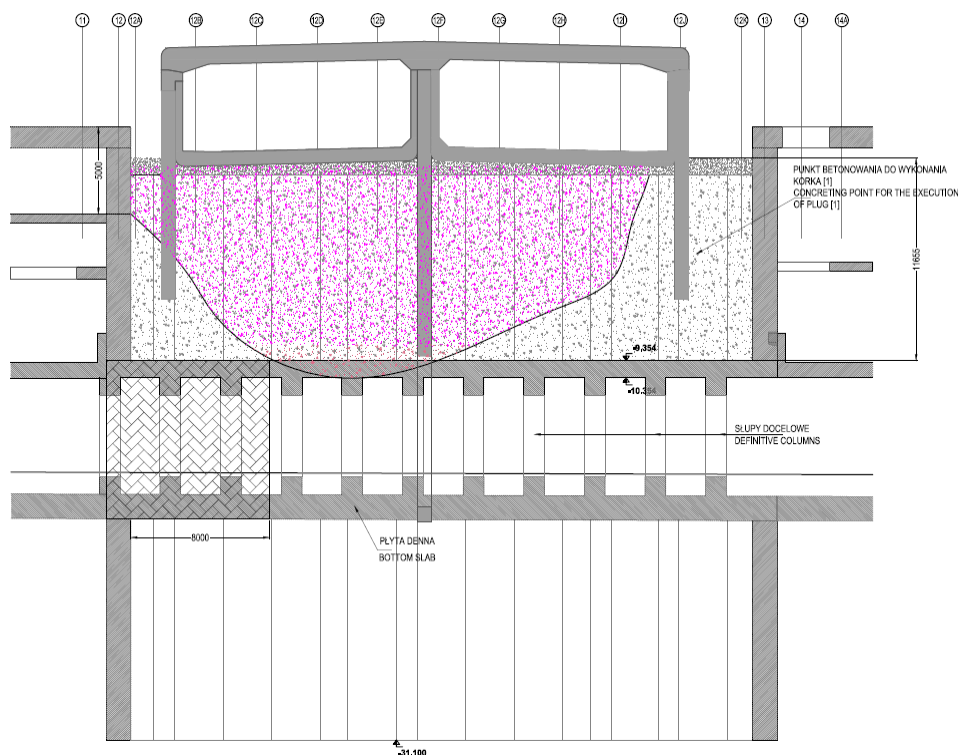
Pomiary na stacji wykazały obecność osadu składającego się z ok. 6500 m³ materiału stałego, głównie piasku, wewnątrz stacji, co odpowiada objętości ubytku materiału wyniesionego spod płyty jezdni tunelu Wisłostrady – rys.2.

Rys. 2. Wizualizacja stwierdzonej pustki i jej zasięgu na rzucie poprzecznym przez konstrukcję tunelu Wisłostrady [materiały AGP].

8. Wykonane przez AGP badania georadarem oraz MASW (sejsmika) pozwoliły oszacować ubytek gruntu spod tunelu Wisłostrady na ok. 6500 m³. Obniżenie podłoża rozciąga się na długości ok. 60 m (tunel zachodni) i do 50 m (tunel wschodni). Maksymalne obniżenie wynosi 8 m pod tunelem zachodnim i 6 m pod wschodnim. Woda gruntowa występuje na głębokości ok. 2 m poniżej spodu płyty dennej wanny tunelu.

- 1) wylanie warstwy materiału o dużej wytrzymałości dla stworzenie zabezpieczenia uniemożliwiającego przedostawanie się materiału do wnętrza stacji,
- 2) wypełnienie istniejącej pustej przestrzeni pod tunelem w celu przywrócenia płyty do użytku;
- 3) badania kontrolne wykonywanych czynności;
- 4) pierwszy etap wypełnienia/wzmocnienia pustek pomiędzy wypełnieniem a płytą jezdni;
- 5) wzmocnienie części gruntu pod wypełnieniem;
- 6) badania kontrolne wykonywanych czynności;
- 7) izolacja oraz drugi etap wzmocnienia pustek pozostających pod płytą następująca po osadzeniu się wypełnienia oraz warstw znajdujących się pod nim;
- 8) kontrole i testy;
- 9) przywrócenie ruchu.

9. Zagrożenie uszkodzenia tunelu Wisłostrady jest realne. W pierwszej kolejności należy wypełnić pustkę po wymyłym gruncie. Propozycje AGP dotyczące technologii wypełnienia i rodzaju mieszanek zostały zaakceptowane w dniu 10.09.2012 r. Technologia wypełnienia pustki i szczegółowy skład mieszanek przedstawiono w projekcie zabezpieczenia [1].

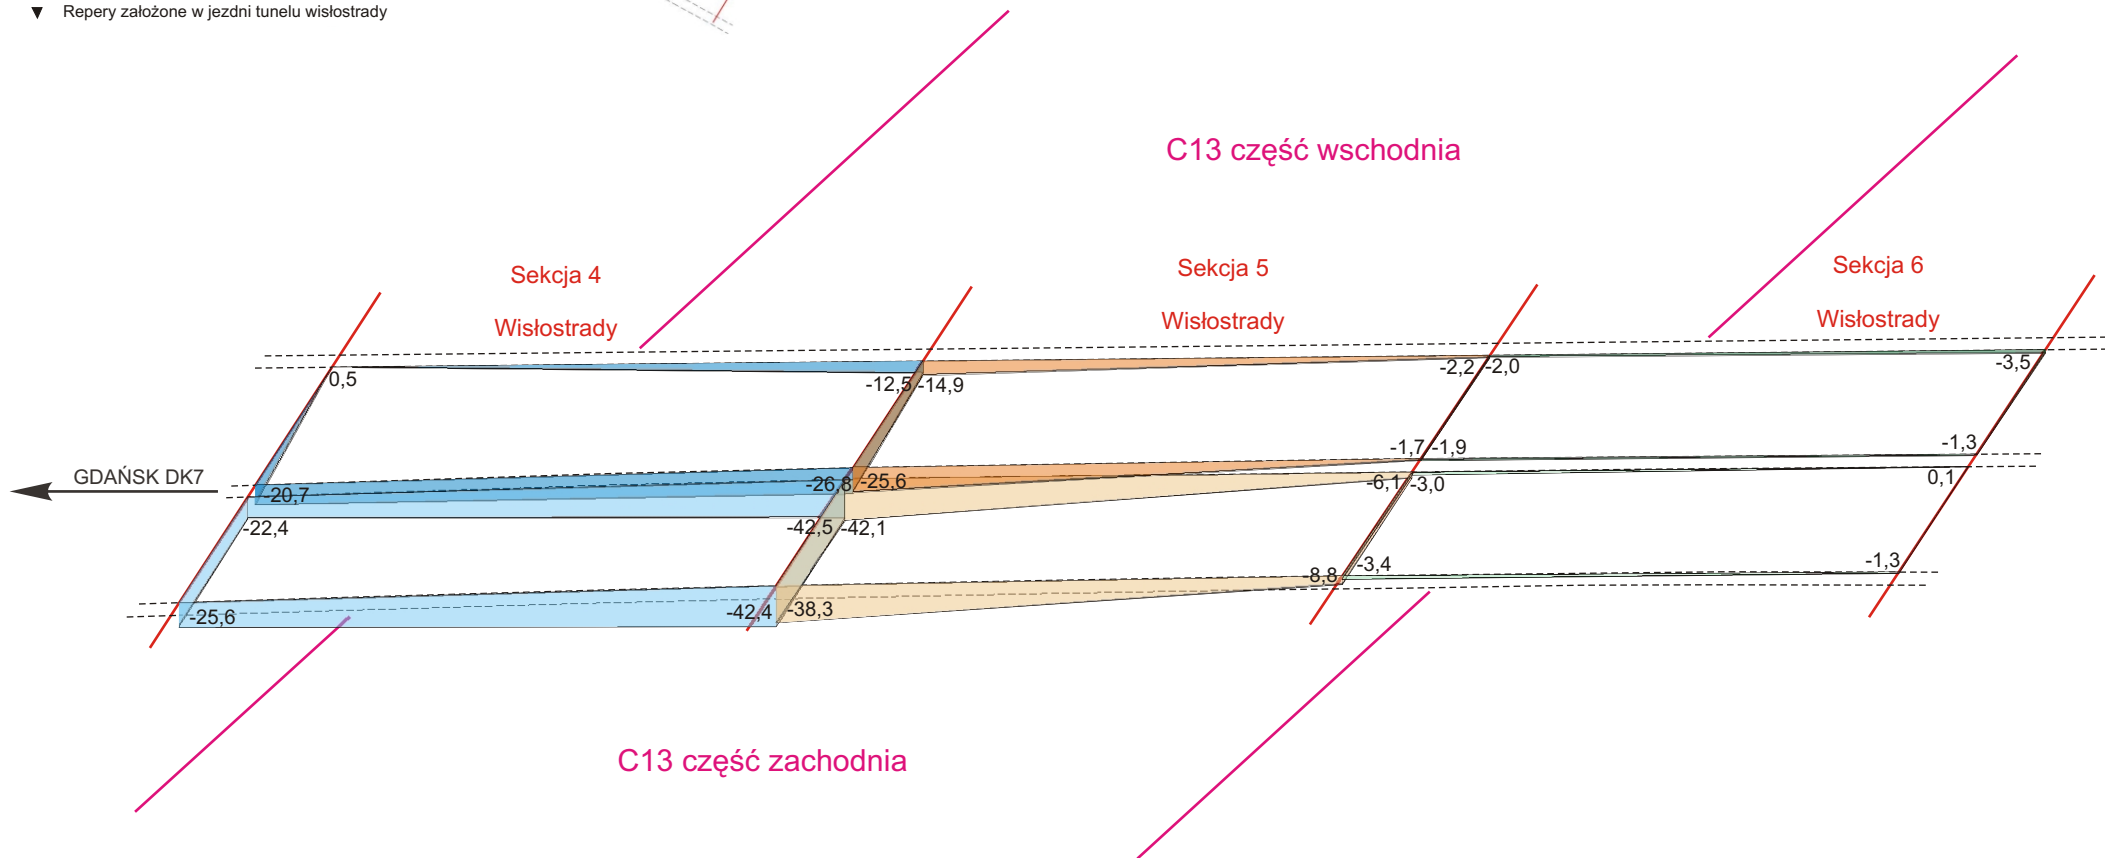
Osiadania sekcji 4-6

Analiza opisanych pomiarów przemieszczeń dotyczy okresu zaistnienia awarii (13/14 sierpnia 2012) lub tuż przed (pomiar bazowy) do dnia 12.09.2012r. Wyniki pomiarów łat niwelacyjnych, które wskazują na zachowanie wanny tunelu w poszczególnych sekcjach, wykazały osiadania tych elementów konstrukcji tunelu w granicach od +0,5 mm do -42,5 mm. Największe średnie osiadania (ok. 30 mm) wykazuje wanna w sekcji 4. w nawie po stronie zachodniej, w miejscu wystąpienia awarii. Natomiast największe różnice na długości sekcji stwierdzono w sekcji 5 nawy po stronie zachodniej, gdzie różnica osiadań pomiędzy częścią północną sekcji (bliżej wyływu) a południową wynosi ok. 30÷35 mm – zał. 5.

Najmniejsze osiadania stwierdzono w sekcji 6 dla obydwu naw (do 3,5 mm). Pozostałe sekcje w obu nawach w kierunku południowym (7 i 8) i północnym (2) nie wykazują osiadań lub są one mierzone na poziomie błędu pomiaru (+/-1,5 mm). W sekcji 3 nieco zwiększone wartości (do ok. 5 mm) w stosunku do sąsiednich wykazują repery zlokalizowane najbliżej miejsca wyływu, co może świadczyć o lokalnym rozluźnieniu podłoża pod tą sekcją.

Pomiary z ostatnich kilku dni (7-12.09.12) nie wykazują istotnych zmian w wartościach przemieszczeń (w granicach błędu pomiaru), co świadczy o ustabilizowaniu osiadań.
