Nr umowy: 237/IP/12

Ekspertyza dotycząca określenia przyczyn awarii i metod jej usunięcia na stacji C13 odcinka centralnego II linii metra w Warszawie

II LINIA METRA W WARSZAWIE

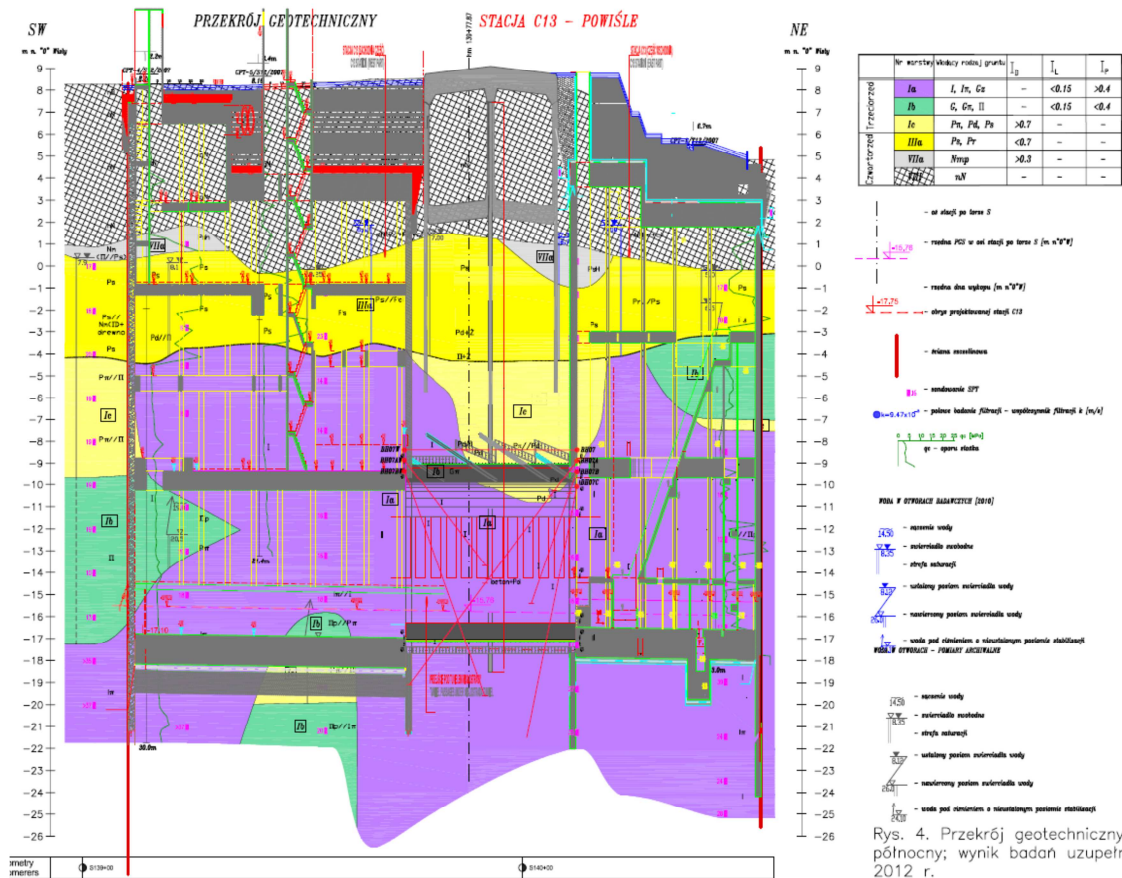
Rys. 2.5 Wyniki badań uzupełniających –północny łącznik, wcięcie erozyjne w iłach płoceńskich wypełnione nawodnionym piaskiem sięga głębokości -11,0 m n „0” Wisły [XIII]

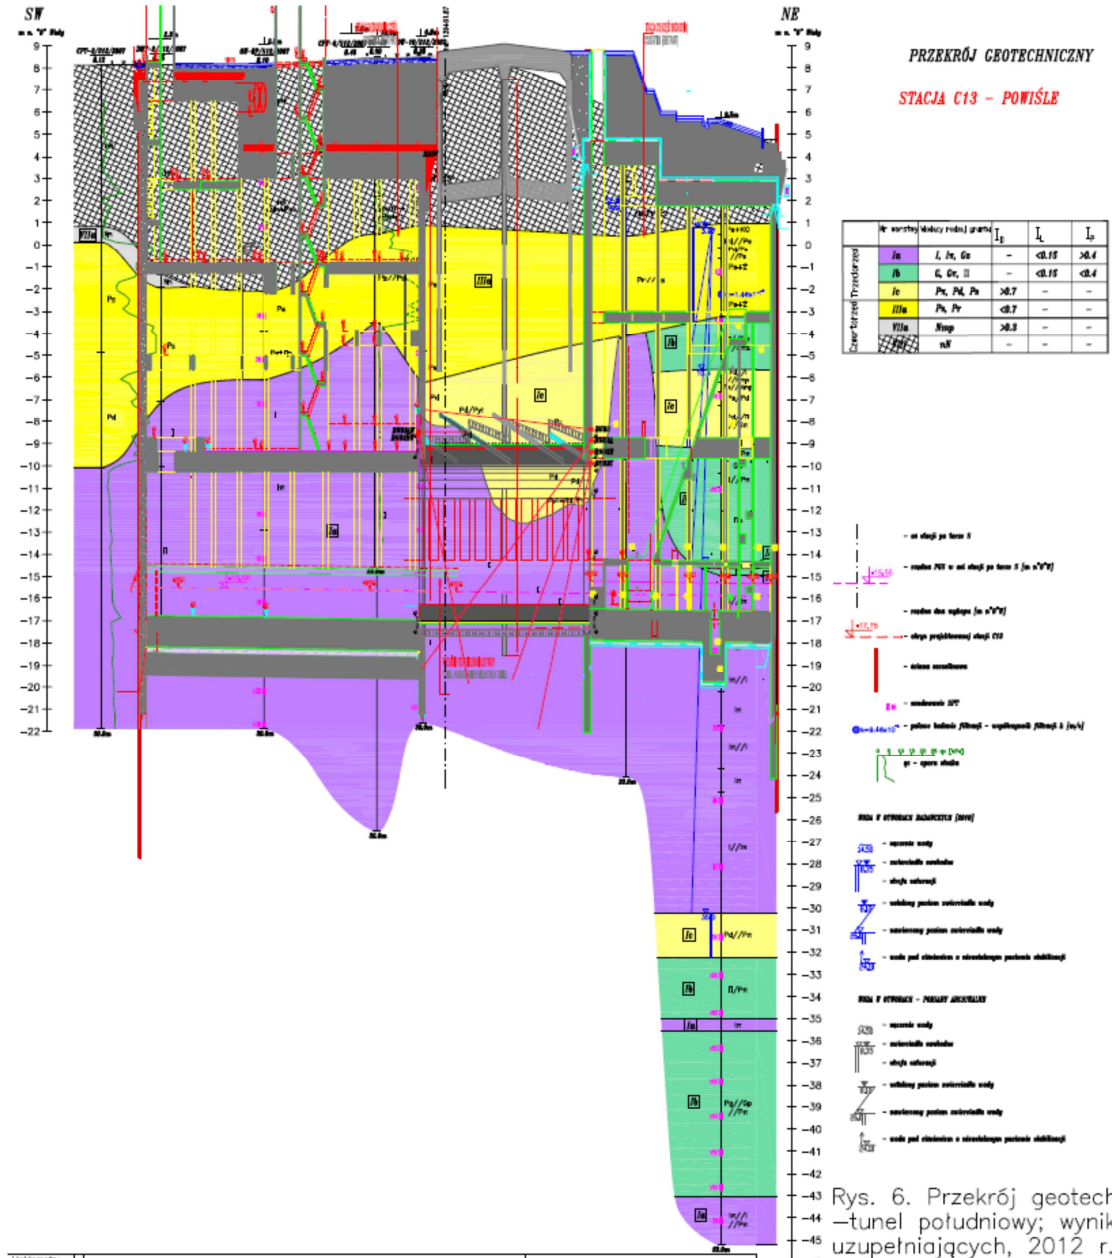
Rys. 2.6 Wyniki badań uzupełniających – południowy łącznik, wcięcie erozyjne w iltach plicieńskich wypełnione nawodnionym piaskiem sięga głębokości -12,7 m n „0” Wisły [XIII]

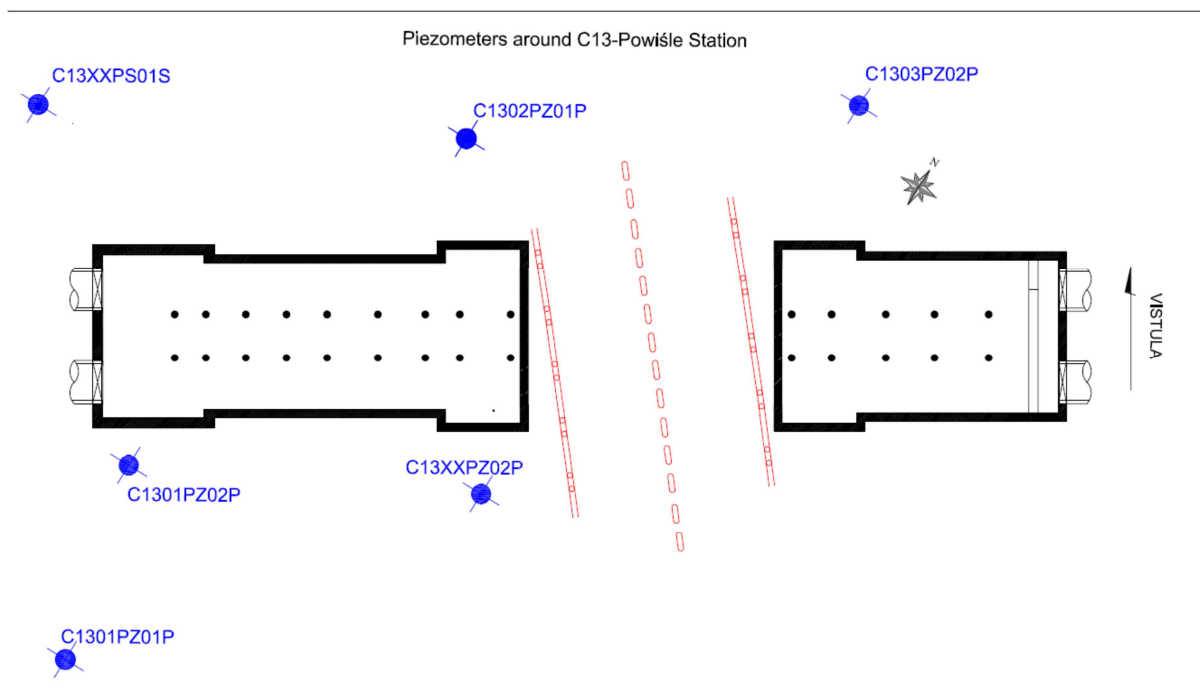
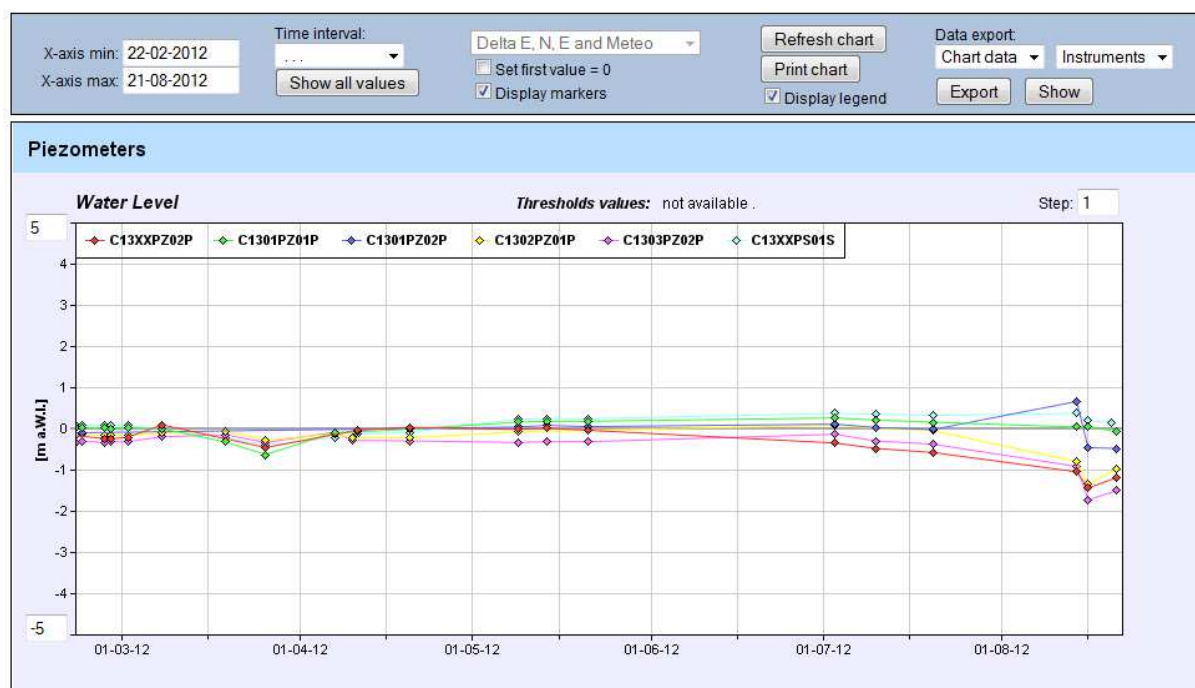
Na podstawie pomiarów w piezometrach zainstalowanych wokół stacji (rys.2.7) stwierdza się, że obecnie z.w.g. w części zachodniej stacji C13 stabilizuje się na rzędnej – 0,83 m n „0” Wisły, a stan wody w rzece na rzędnej – 1,25 m n „0” Wisły czyli o około 40 cm poniżej poziomu wody w zachodnim korpusie stacji.

Przebieg zmian z.w.g. od lutego do sierpnia 2012 pokazano na rys. 2.7. Jak widać z wykresu, w analizowanym okresie przed wystąpieniem awarii, nie stwierdzono istotnych zmian położenia zwierciadła wód gruntowych.

Rys. 2.7 Układ piezometrów wokół stacji C13 oraz wyniki pomiarów z.w.g. od lutego do sierpnia 2012 r [XV.6]

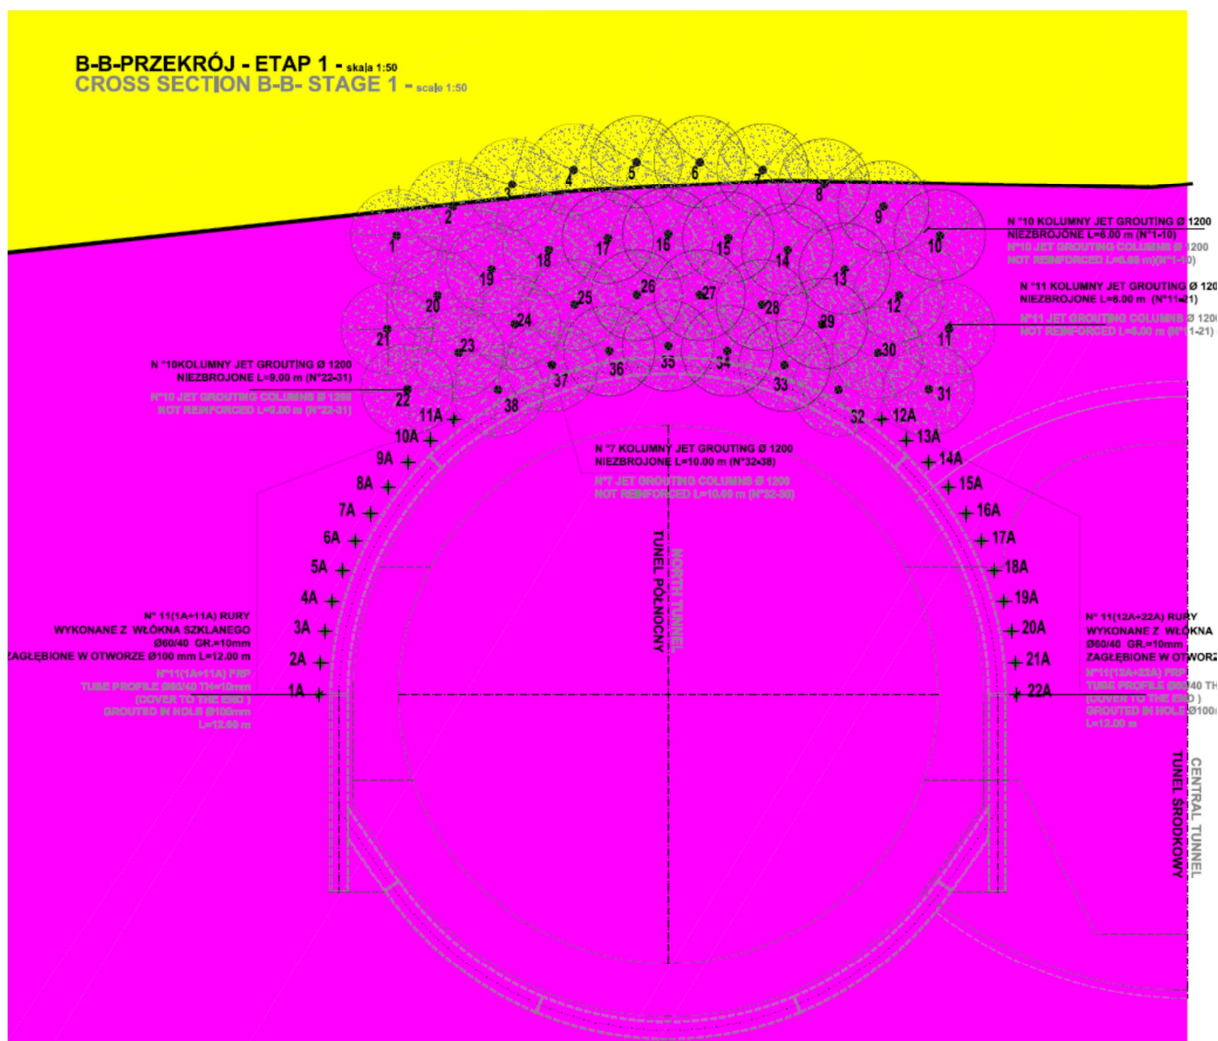
Rys. 2.12 Rozmieszczenie kolumn „jet grouting” w przekroju porzecznym na drugim odcinku drążenia północnego łącznika wg [II.12] (UWAGA: zgodnie z dokumentacjami geologicznymi strop iłów zapada w kierunku południowo – zachodnim, a nie jak na rysunku 2.12 w kierunku północnym)

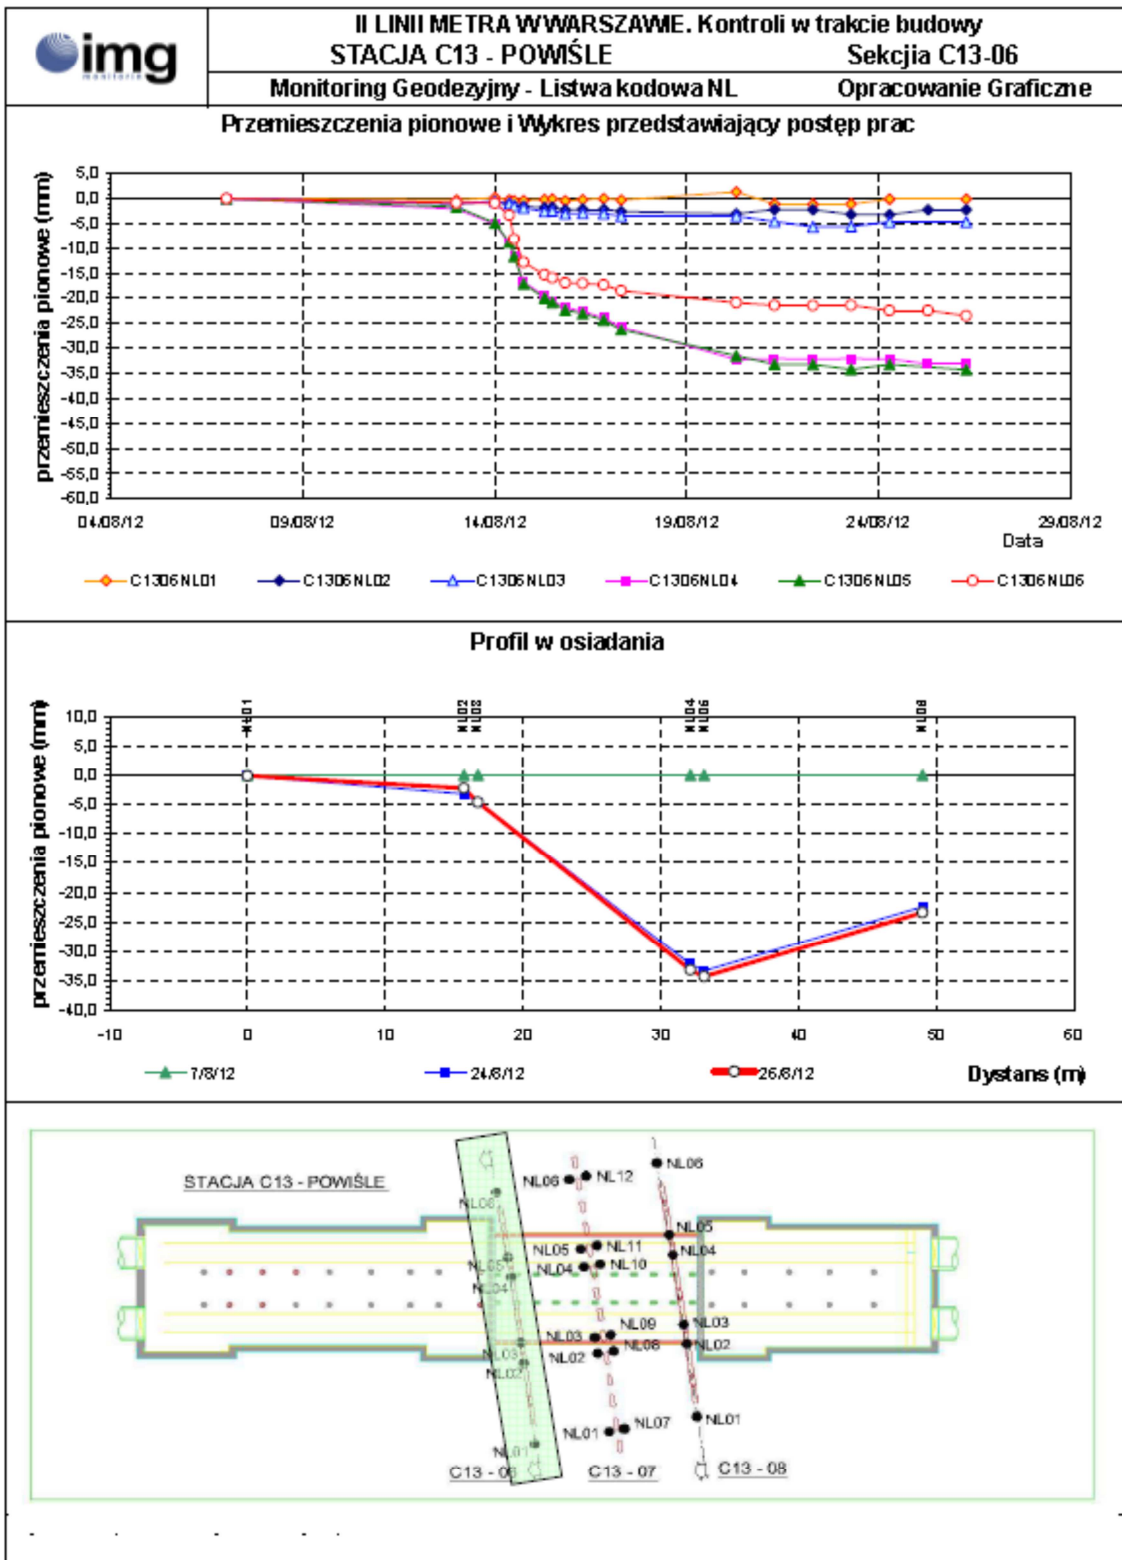
Rys. 3.6 Przykładowy wydruk z rejestracji osiadania linii 06 w tunelu Wiślostrady, znajdującej się najbliżej miejsca awarii [XV.1], linia 07 odpowiada środkowej ścianie, a linia 08 ścianie wschodniej

Bezpośrednio po awarii największy przyrost przemieszczeń stwierdzono w osiach 06 i 07 na reperach zainstalowanych na ścianach segmentu 4L, 5L i 6L, a konkretnie w punktach położonych w sąsiedztwie dylatacji między segmentem 4L i 5L w zachodniej wannie tunelu Wisłostrady (rys. 3.6). Od 14.08. godz. 5.00 do 17.08. godz. 7.00, czyli przez trzy doby, konstrukcja zachodniej wanny osiadła o 20 mm, a wschodniej o 17 mm. Następnie przyrost osiadania był powolniejszy i do 29.08. br. ustabilizował się na wartości około 35 mm w wannie zachodniej i 23 mm wschodniej. Od 29.08. br. stwierdza się powolny przyrost osiadania w granicach 1 mm/dobę.

Wg ostatniego odczytu z 12 września br. zachodnia wanna od momentu awarii osiadła równomiernie o około 42 mm, a wschodnia o 27 mm przy ścianie środkowej i 14 mm przy ścianie wschodniej, a więc we wschodniej wannie ten przyrost osiadania nie jest równomierny na szerokości wanny.
