Dotyczy: Przekazanie Protokołu ze spotkania w sprawie Raportu Audytu BRD nr 42/10/2013 z dnia 17 i 21.06.2013r

Protokół ze spotkania w sprawie RAPORTU AUDYTU BRD NR 42/10/2013 z dnia 17 i 21.06.2013r

Koncepcja Programowa: S2 POW odc. węzeł Puławska – węzeł Lubelska.

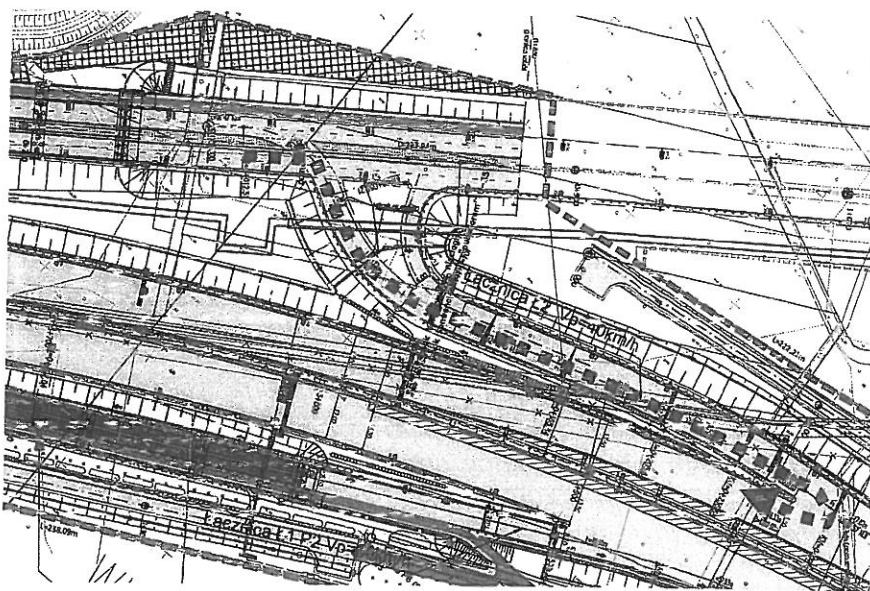
6. W węzłach Ursynów Zachód i Ursynów Wschód nie przewiduje się wszystkich relacji, co może być uciążliwe dla uczestników ruchu drogowego i stanowić zagrożenie bezpieczeństwa ruchu drogowego. Węzły o niepełnych relacjach sprzyjają jeździe pod prąd. Na przykład istnieje zagrożenie jazdy pod prąd na węźle Ursynów Wschód. Jest realne zagrożenie, że łącznica Ł2 będzie wykorzystywana do jazdy pod prąd w stronę ul. Puławskiej.

Ze względu na charakter POW (teren zabudowany, miejski, tunel) węzeł Ursynów Zachód i Wschód należy rozpatrywać jako węzły ściśle ze sobą współpracujące. Pomiędzy nimi trasa główna przebiega w tunelu. Węzły Ursynów Zachód i Ursynów Wschód połączone są istniejącą ulicą Płaskowickiej, która przebiega przez teren Ursynowa i zapewnia dojazd do obu węzłów.

Biuro projektów przedstawi Zamawiającemu wariantowe rozwiązanie, które polega na bezkolizyjnym powiązaniu ul. Płaskowickiej z trasą POW. To rozwiązanie wyeliminuje wspomniane zagrożenia tj. wykorzystanie do jazdy pod prąd w stronę ul. Puławskiej. Tut. Oddział przyjął ww. wyjaśnienie Projektanta.

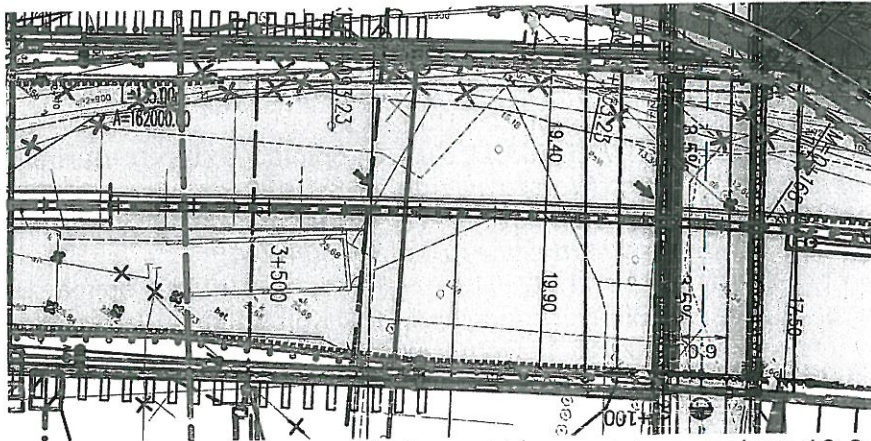
7. Niewłaściwe rozwiązanie, niezgodne z Warunkami technicznymi, polegające na umieszczeniu na przejeździe awaryjnym w km ok. 3+525 urządzenia odprowadzającego wodę z jezdni w konsekwencji występowania przejazdu na łuku poziomym i zastosowania odwodnienia liniowego. Powyższe urządzenie może stanowić przeszkodę w sprawnym przejeździe pojazdów z jednej jezdni na drugą.

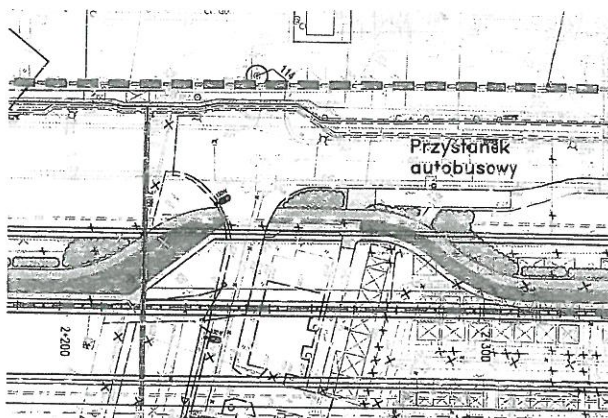
11. Nasadzenia zieleni (krzewy, drzewa) zaprojektowane na skrzyżowaniach i zjazdach w polach widoczności.

Stanowisko Projektanta: W rejonie skrzyżowań i zjazdów będą zaprojektowane nasadzenia, które nie będą ograniczać pola widoczności.

Tut. Oddział wskazał za zasadne zaprojektowanie w ww. miejscach tylko i wyłącznie trawników.

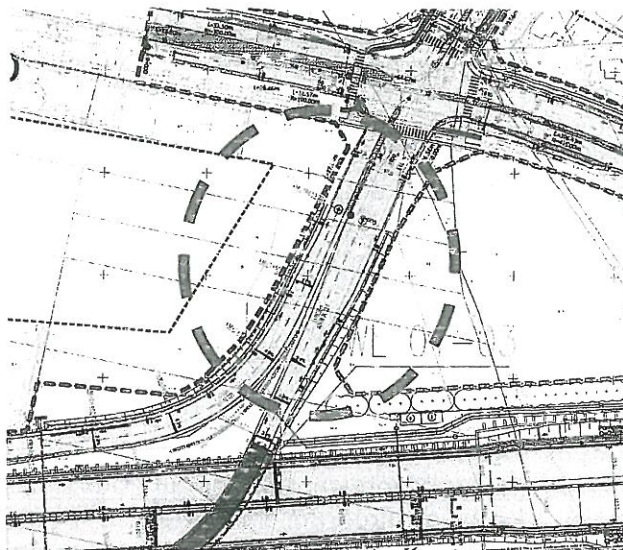
3. Niewłaściwe rozwiązanie na łącznicy Ł3 o prognozowanym natężeniu ruchu wynoszącym 2160 P/h, gdzie następuje rozdział ruchu na kierunki w prawo i w lewo tuż za łukiem (na wprost wlot jest tymczasowo zamknięty - brak kontynuacji ul. Indiry Gandhi). Zbyt późno kierowca jest informowany o rozdzieleniu kierunków w prawo i w lewo, za krótki odcinek na podjęcie decyzji i wyborze właściwego pasa. Jako dodatkowy pas na skrzyżowaniu z ul. Płaskowickiej wyznaczono drugi pas w prawo podczas gdy podstawowa relacją o dużym natężeniu ruchu jest relacja w prawo i jako dodatkowy pas należy wyznaczyć pas do skrętu w lewo.

Stanowisko Projektanta: Uwaga wprowadzona. Ustawiono przed łukiem stosowne oznakowanie w celu wcześniejszej informacji kierujących o rozdzieleniu kierunków w prawo i lewo. Druga część uwagi Audytorów BRD jest nie zrozumiała dla Projektanta.

Tut. Oddział poprosił Projektantów o przekazanie nowego rozwiązania o Audytorów BRD.

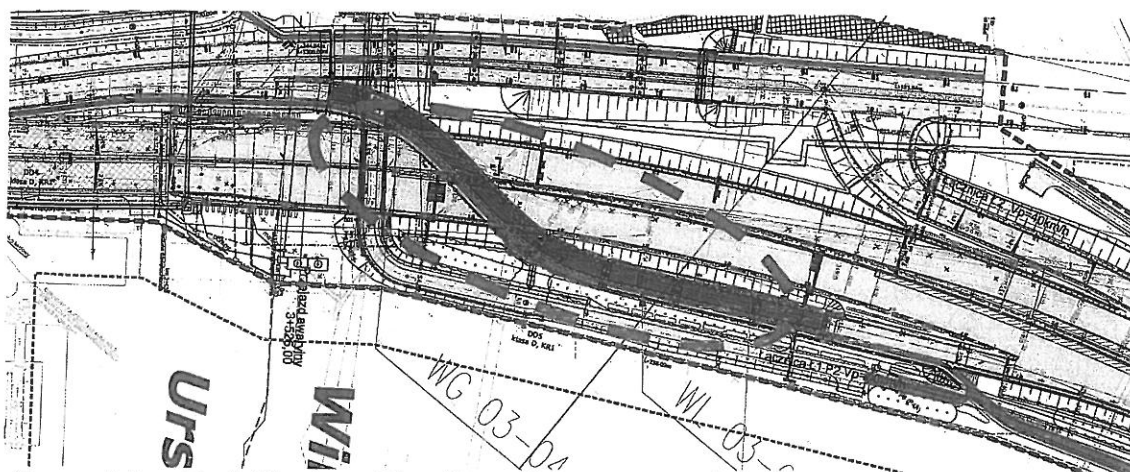
2. Niewłaściwy typ łącznicy Ł1 (P2 na krótkim odcinku) oraz pojedynczy pas włączania na S2 niedostosowany do natężenia ruchu w szczycie popołudniowym. Dla kierunku przeciwnego, którego natężenie ruchu w szczycie porannym wynosi 1720 Poj./h (ruch ten będzie w godzinach wieczornych wracał) zastosowano podwójny pas wyłączania.

Dla zapewnienia dobrych warunków ruchu w szczycie porannym i popołudniowym dla obydwu relacji rozwiązania powinny być symetryczne.

Stanowisko Projektanta: Dla kierunku na zachód zastosowano podwójny pas wyłączenia ponieważ następuje tutaj wyłączenie z drogi ekspresowej.

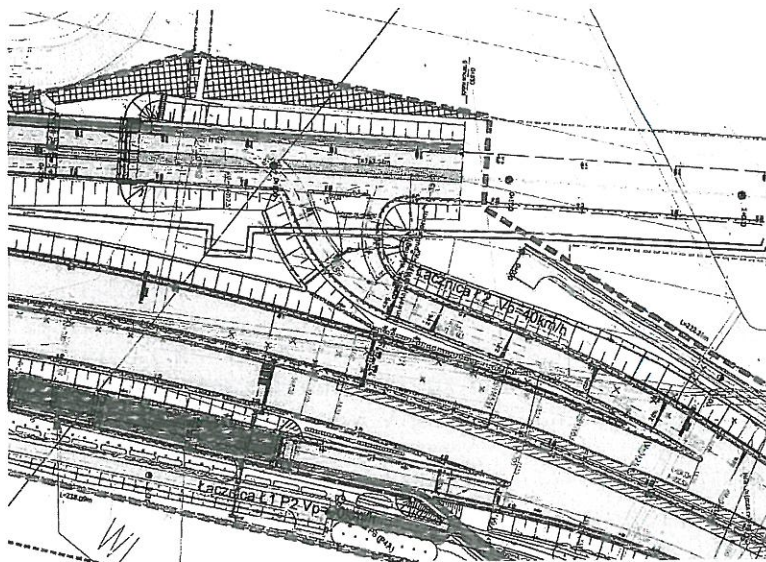
7. Długość łącznicy Ł2 może być niewystarczająca z uwagi na spodziewaną przy dużym natężeniu długość kolejki pojazdów na wlocie skrzyżowania.

Stanowisko Projektanta: Opracowany wariant bezkolizyjnego podłączenia łącznicy Ł2 do ul. Płaskowickiej wyeliminuje ewentualną możliwość tworzenia się kolejki na łącznicy a obliczenia sygnalizacji świetlnej dla omawianego rozwiązania gwarantuje wymaganą przepustowość skrzyżowania.

Tut. Oddział zalecił zmienić pierwotne rozwiązanie na wskazane przez Audytorów BRD oraz uszczegółowić wypowiedź.

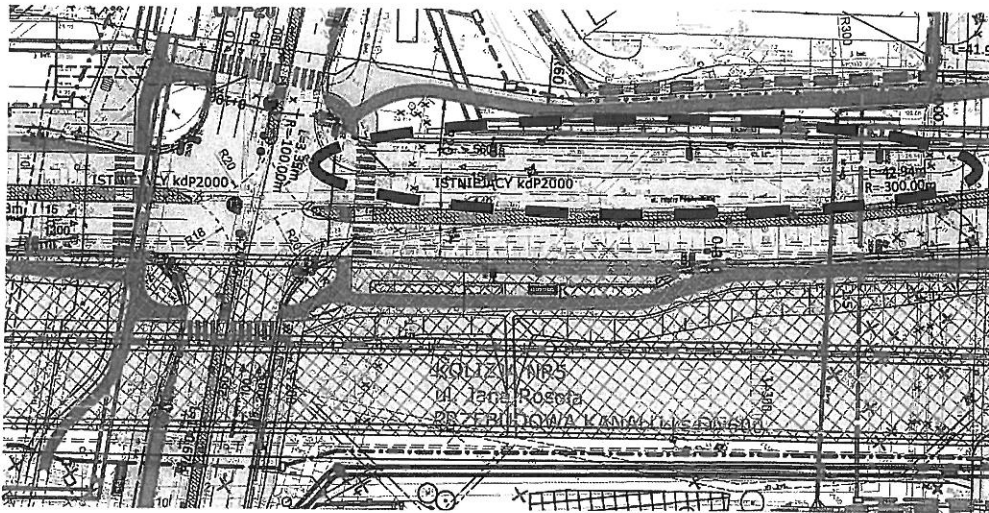
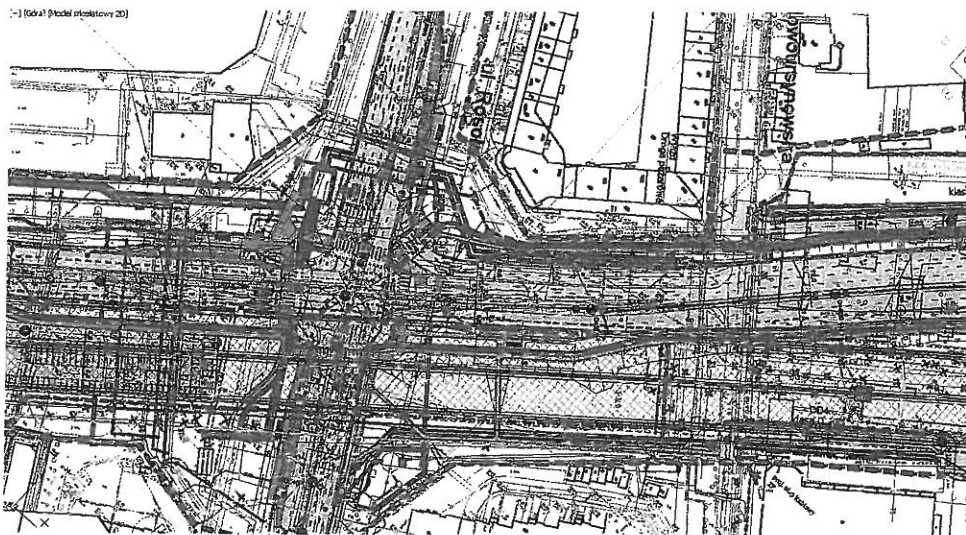
8. Niedostosowana geometria skrzyżowania ul. Płaskowickiej z ul. Rosoła, niedostosowana do natężeń ruchu. Przewidziano tylko 1 pas do skrętu w prawo z ul. Płaskowickiej dla prognozowanego natężenia w szczycie porannym wynoszącego 1350 p/h. Dodatkowo pas ten posiada długość jedynie 100 m, przez co pojazdy skręcające w prawo będą blokowały pas do jazdy na wprost.

Tut. Oddział zalecił poprawę pierwotnego rozwiązania.

Przeprojektowano geometrię ul. Płaskowickiej oraz skrzyżowanie z ul. Rosoła. Ulica Płaskowickiej posiada obecnie 4 pasy ruchu, z czego 2 są wydzielone jako prawoskręt w ul. Rosoła, a 2 na wprost, dodatkowo dochodzi piąty pas dla lewoskrętu w ul. Rosoła w kierunku południowym. Zaprojektowano również trójkątną wyspę dzielącą oddzielającą skręt w prawo od ruchu na wprost. Przepustowość tak zaprojektowanego skrzyżowania z sygnalizacją świetlną będzie zapewniona do 2035 r.

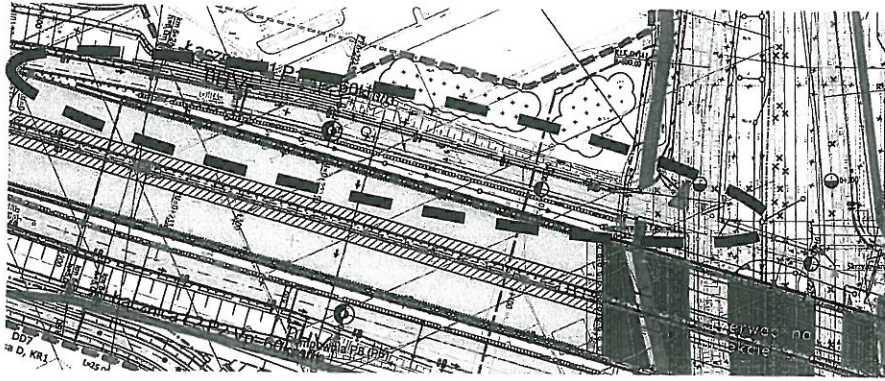
1. Na wylocie skrzyżowania z wyspą centralną (na łącznicy wjazdowej Ł1) wyznaczono zakończenie pasa ruchu z prawej strony na przedłużeniu zasadniczego pasa ruchu na wprost na wlocie. Tym samym zakończono zasadniczy pas ruchu. Liczba pasów ruchu na wprost na odpowiadającym sobie wlocie i wylocie skrzyżowania powinna być taka sama jak na odcinku drogi przed skrzyżowaniem. Zakończenie pasa ruchu powinno występować z lewej strony na końcu łącznicy, co jest bezpieczniejsze i będzie rozwiązaniem efektywniejszym ruchowo (prognozowane natężenie ruchu wynosi 1190 P/h i jest w górnej granicy stosowania łącznicy P1, w zasadzie korzystniejsza jest łącznica dwupasowa ewentualnie dłuższy odcinek łącznicy o przekroju dwupasowym).

Wyznaczono zakończenie pasa ruchu z lewej strony. Zasadniczy pas ruchu na wprost na wlocie jest kontynuowany. Wydłużony będzie pas włączania.

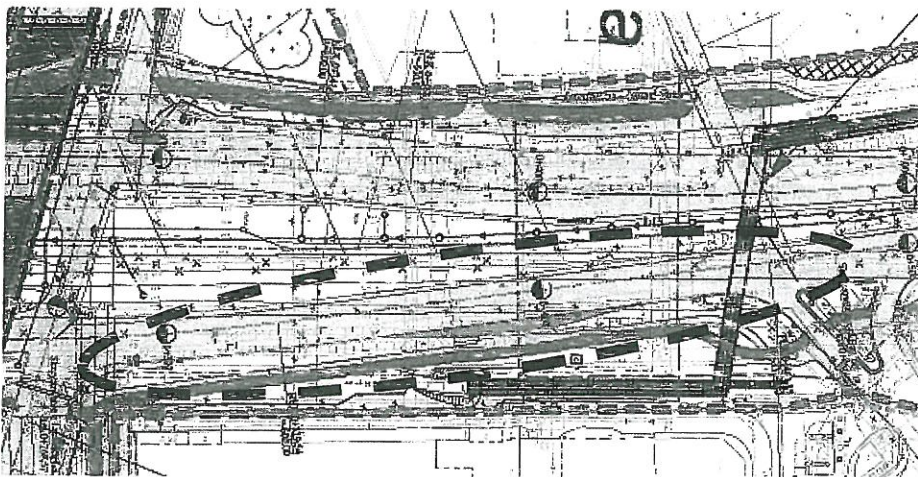
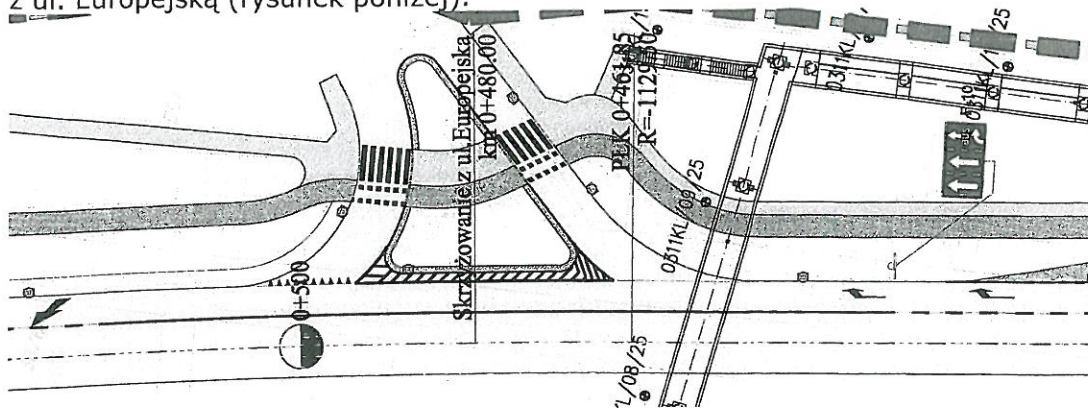
3. Niewłaściwe rozwiązanie na wylocie ul. Przyczółkowej w kierunku Centrum, gdzie skrajny prawy pas ruchu przechodzi w pas do skrętu w prawo na ul. Europejską. Dodatkowo przed skrętem w prawo zlokalizowano zatokę autobusową. Takie rozwiązanie stwarzać może zagrożenie bezpieczeństwa ruchu, gdyż część pojazdów będzie przyspieszać w celu włączenia się do ruchu, a część będzie zwalniać przed skrętem w prawo i dodatkowo następować będzie przeplatanie ruchu z autobusami wyjeżdżającymi z zatoki.

Stanowisko Projektanta: Lokalizacja zatoki autobusowej wynika z uwarunkowań terenowych i jest wynikiem konsultacji społecznych i nie może zostać zmieniona. Projektant proponuje wprowadzenie korekty zasad organizacji ruchu na skrzyżowaniu ul. Przyczółkowej z ul. Europejską umożliwiające włączenie autobusów w prawy pas ruchu z możliwością przejazdu przez to skrzyżowanie.

włączenie do ruchu autobusów – możliwość przejazdu na wprost przez skrzyżowanie z ul. Europejską (rysunek poniżej).

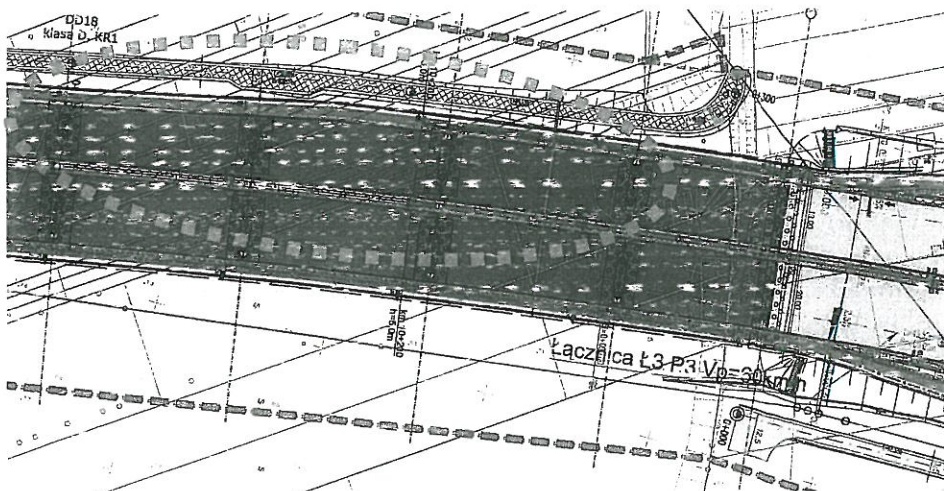
1. Na obiekcie mostowym wyznaczono pas włączania z łącznicy Ł1 na S2 tym samym występuje na obiekcie zmniejszenie szerokości jezdni, co jest niezgodne z WT dla obiektów inżynierskich.

Zgodnie z WT: W zależności od długości obiektu mostowego i klasy technicznej drogi dopuszcza się zmniejszenie szerokości drogi na obiekcie mostowym lub w tunelu, z wyjątkiem jezdni, w następujących przypadkach: mostu lub wiaduktu o długości większej niż 200 m zlokalizowanego w ciągu drogi klasy S. Rozwiązanie przyjęte przez projektanta nie przewiduje zawężenia jezdni drogi. Na długości estakady odbywa się wjazd z łącznicy na jezdnię, który składa się z pasa włączania i klina. Wjazd na jezdnię z łącznicy jest elementem drogi nie jezdni. Dz. U. 43 §3 pkt. 13. Określenie wjazdu i wyjazdu - §94, §96, §83. Dz. U. 43 §14 u.7 i Dz. U. 63 §89 ust. 2.

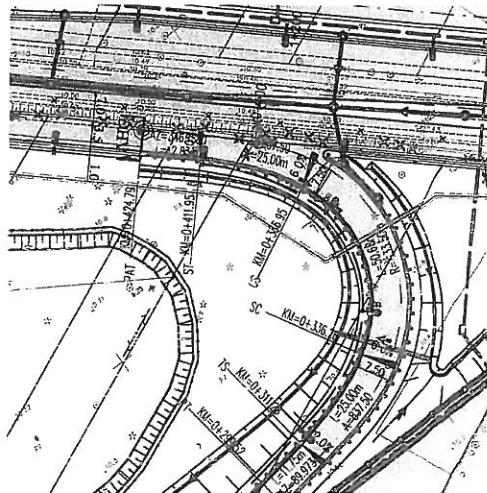
3. Zbyt mały promień łącznicy Ł1, który wynosi 33,5 m, co jest niezgodne z WT. Dla łącznicy bezpośredniej minimalna $V_p = 40$ km/h, dla której promień nie powinien być mniejszy niż 45 m. Tak mały promień łącznicy pogarsza poziom bezpieczeństwa ruchu (ograniczona widoczność, utrudniona przejezdność). Ponadto zastosowana geometria łącznicy uniemożliwia właściwą lokalizację znaku ograniczenia prędkości 40 km/h, który powinien być ustawiony na początku łuku, a jednocześnie znak ten nie powinien zasłaniać znaku D-7.

Zostanie wprowadzona korekta łuku w planie na $R=50$ m.

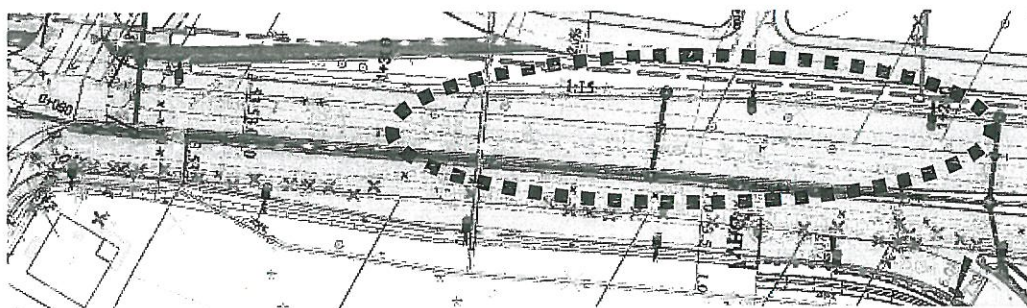
7. Zbyt mała odległość pomiędzy skrzyżowaniami na Wałe Miedzeszyńskim (klasa GP) z łącznicą Ł3, łącznicą Ł2 oraz ul. Ogórkową, która nie przekracza 300 m i jest niezgodna z WT (na terenie zabudowy dopuszcza się wyjątkowo pojedyncze odstępy nie mniejsze niż 600 m). Taka lokalizacja skrzyżowań uniemożliwia zakończenie pasa włączania z łącznicy Ł3 we właściwej odległości przed skrzyżowaniem z łącznicą Ł2. Zakończenie pasa ruchu z prawe strony następuje w obszarze oddziaływania następnego skrzyżowania z ul. Ogórkową na odcinku segregacji ruchu, gdzie jednocześnie występuje zbyt krótki odcinek przepiętania dla pojazdów jadących z łącznicy Ł2 i skręcających w lewo w ul. Ogórkową.

W tym przypadku bezpieczeństwo ruchu na Wałe Miedzeszyńskim ulegnie poprawie poprzez likwidację bezpośrednich zjazdów oraz wprowadzenie sygnalizacji świetlnej.
Tut. Oddział przyjął powyższe wyjaśnienie Projektanta.

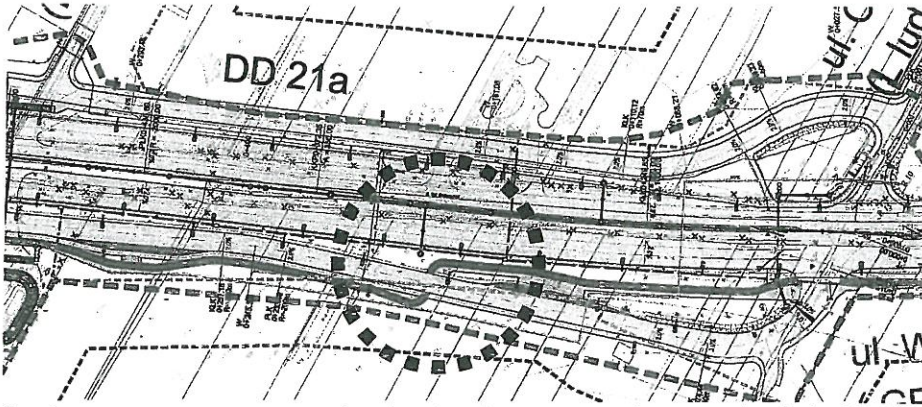
8. Nieprawidłowa lokalizacja zatok autobusowych na drodze równoległej do Wału Miedzeszyńskiego. Ze względów bezpieczeństwa ruchu zatokę na drodze jednojezdniowej należy usytuować z przesunięciem w kierunku ruchu względem zatoki dla kierunku przeciwnego (rys. w pkt. 9).

Chodnik zostanie przedłużony do przejścia przy kładce.

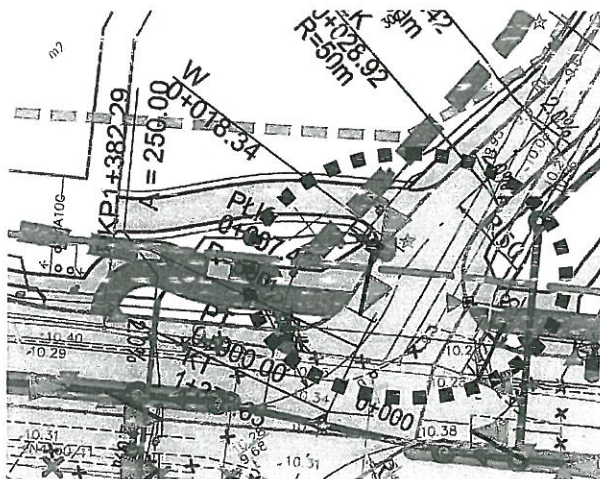
10. Brak wyznaczonego przejazdu drogi rowerowej przez jezdnie Wału Miedzeszyńskiego i ul. Rosiczki w obszarze skrzyżowania. Ponadto przejazd rowerowy i przejście dla pieszych zlokalizowane są zbyt blisko skrzyżowania, przez co już jeden pojazd skręcający w prawo w ul. Rosiczki w sytuacji ustępowania pierwszeństwa pieszemu lub rowerzyście blokować będzie możliwość jazdy na wprost ul. Wał Miedzeszyński. Dodatkowo w rejonie wlotu ul. Rosiczki do ul. Wał Miedzeszyński zlokalizowano zjazd do posesji tak blisko, że linia warunkowego zatrzymania przed sygnalizatorem zlokalizowana jest w jego osi.

Tut. Oddział przyjął powyższe wyjaśnienie Projektanta.

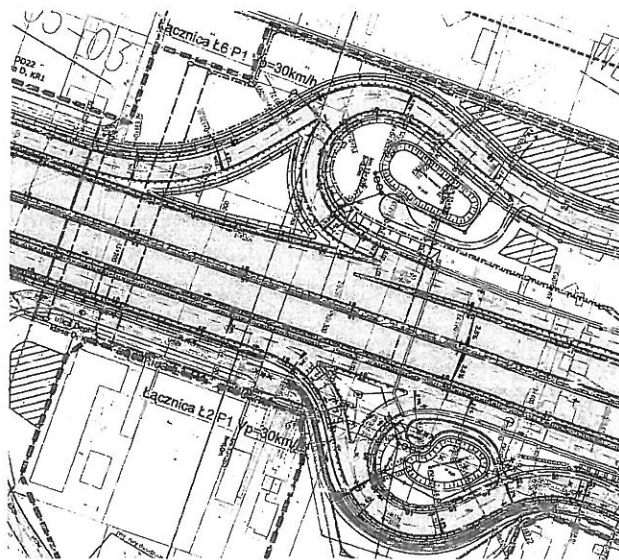
1. W węźle zaproponowano niekorzystne rozwiązania geometrii łącznic o małych promieniach łuków poziomych wynoszących 30 m, 33,50 m i 40 m. Dla takiego przebiegu w łukach zastosowano łącznice dwukierunkowe. Tak małe promienie łuków poziomych nie zapewniają przejezdności. Dodatkowo, ze względów bezpieczeństwa ruchu na łącznicach dwukierunkowych kierunki ruchu powinny być fizycznie rozdzielone (oddzielone pasem dzielącym i barierą ochronną).

Ze względu na ograniczenia terenowe zaproponowano w/w promienie łuków dla łącznic łączących drogi lokalne a nie bezpośrednio drogę ekspresową. Następnie drogi lokalne i zbiorczo-rozprowadzające wprowadzają ruch do trasy ekspresowej na promieniach 1100, 1200 m poprzez pasy włączania/wyłączania. Promienie łuków są zgodne z przepisami. Na łukach zaprojektowano zgodnie z przepisami poszerzenia, które zapewniają przejezdność na łącznicach.

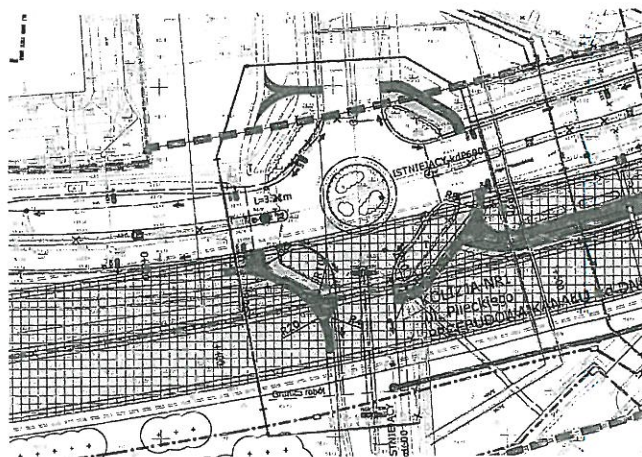
1. Na skrzyżowaniu (rondo) ul. Płaskowickiej z ul. Pileckiego poprowadzono przejazdy rowerowe po niewłaściwej, zewnętrznej stronie skrzyżowania. Prawidłowe rozwiązanie zastosowano na skrzyżowaniu (rondo) ul. Płaskowickiej z Al. KEN.

W projekcie uwzględniono dowiązanie do stanu istniejącego, w którym przejście dla pieszych jest usytuowane bliżej tarczy skrzyżowania niż przejazd dla rowerów.
