INSTYTUT BADAWCZY DRÓG I MOSTÓW

EKSPERTYZA TECHNICZNA

**dotycząca określenia przyczyn awarii i metod jej usunięcia na stacji
C13 odcinka centralnego II linii metra w Warszawie**

Warszawa, wrzesień 2012

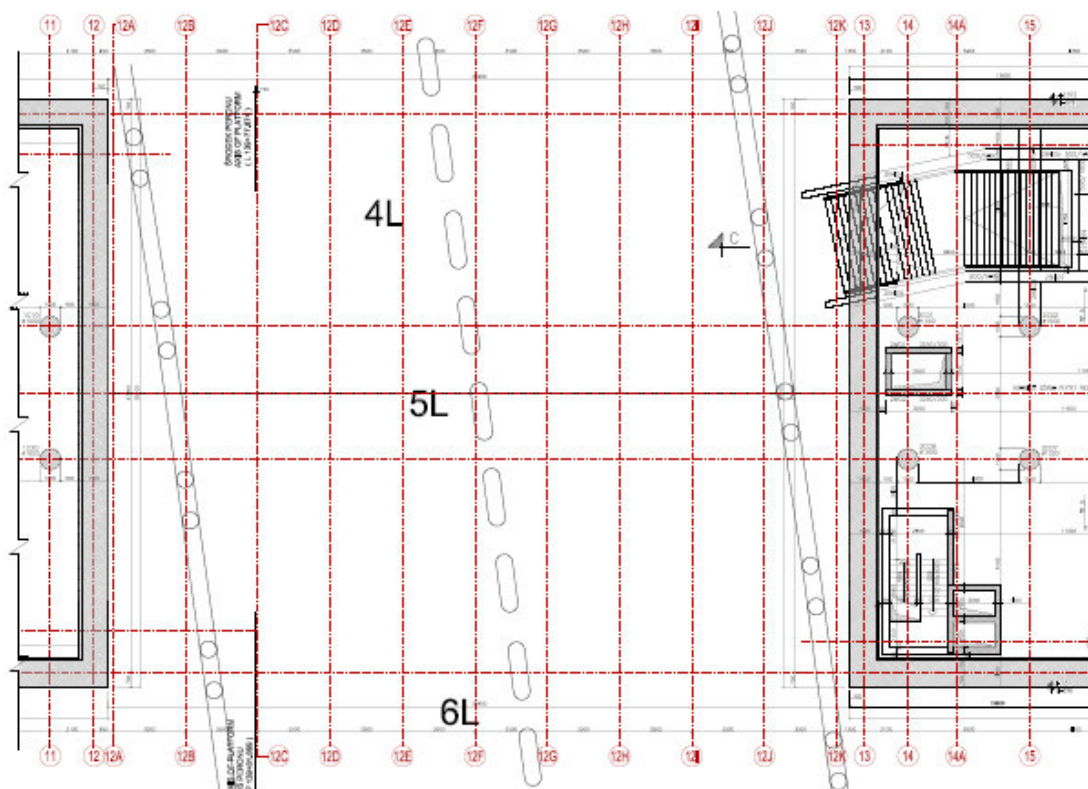
Rys. 2 Rozdzielone części budynku stacji ma połączyć odcinek pod tunelem Wisłostrady budowany metodą górniczą

Obecnie trzeba wykonać pod tunelem Wisłostrady łącznik dwóch części stacji.
