Instytut Techniki Budowlanej

**Ekspertyza dotycząca przyczyn powstania
awarii na budowie stacji C13 II linii metra
w Warszawie**

**Nr Umowy 236/IP/12
2013/12/Z00NG**

WARSZAWA wrzesień 2012

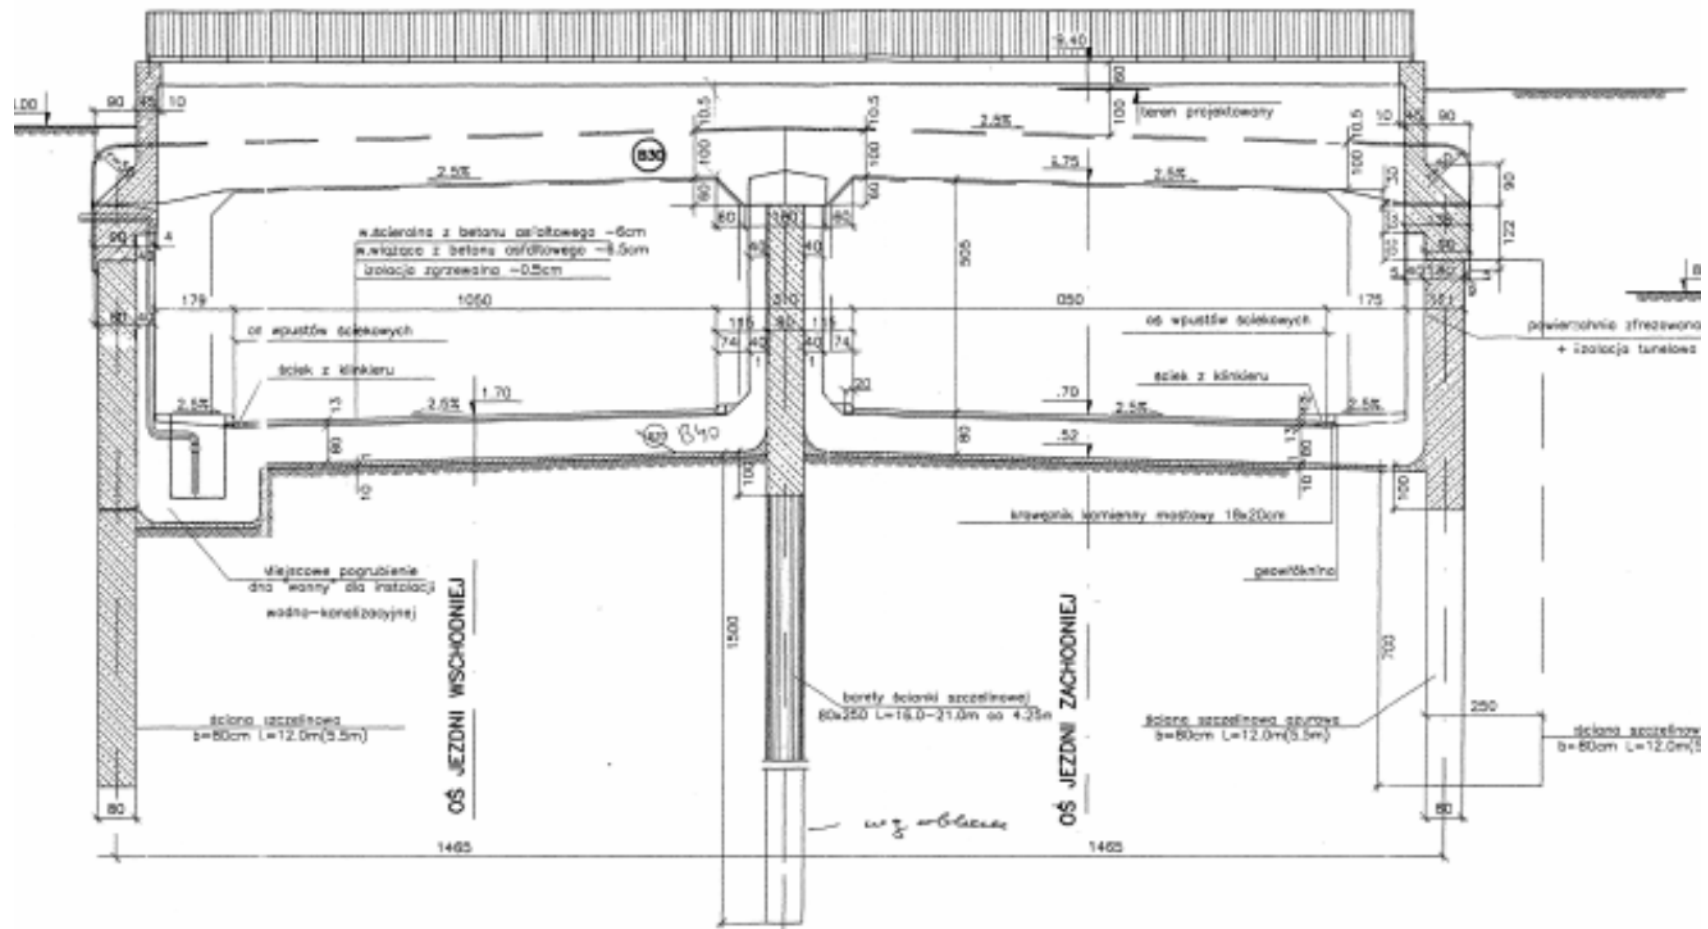
Przekrój tunelu drogowego Wisłostrady

Konstrukcję wanny tunelu tworzy płyta denna wylana na pokrytym izolacją (nieprzerwana powłoka bitumiczno-lateksowa zbrojona siatką wiskozową) podłożu betonowym oraz dwie ściany boczne, przylegające do pokrytych izolacją tunelową ścian szczelinowych. Grubość

płyty dennej wanny wynosi 80 cm, poziom jezdni w miejscu przebiegu łącznika wynosi ok. 2 m p.p.”0” Wisły.

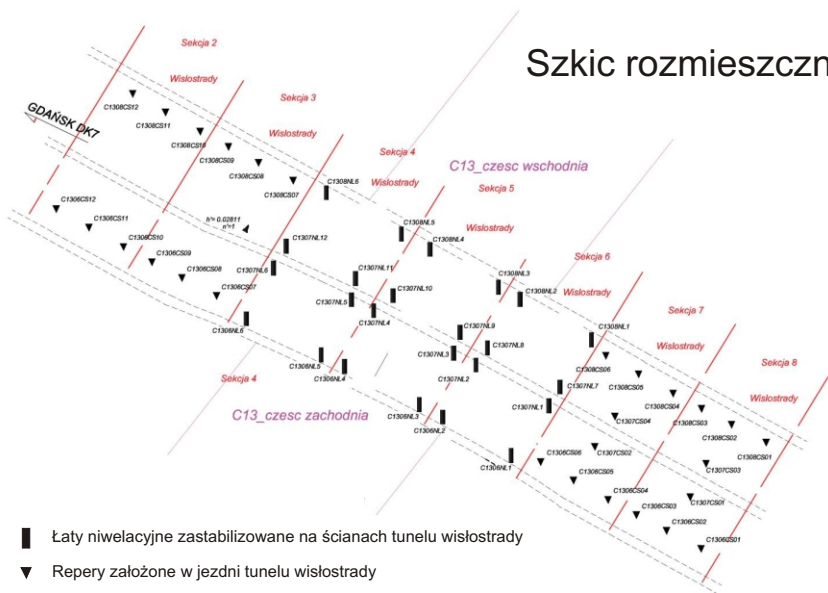
Szkic rozmieszczenia łąt niwelacyjnych

- Łaty niwelacyjne zastabilizowane na ścianach tunelu wisłostrady
- ▼ Repery założone w jezdni tunelu wisłostrady
