Dotyczy: Przekazanie Protokołu ze spotkania w sprawie Raportu Audytu BRD nr 42/10/2013 z dnia 17 i 21.06.2013r

Protokół ze spotkania w sprawie RAPORTU AUDYTU BRD NR 42/10/2013 z dnia 17 i 21.06.2013r

Koncepcja Programowa: S2 POW odc. węzeł Puławska – węzeł Lubelska.

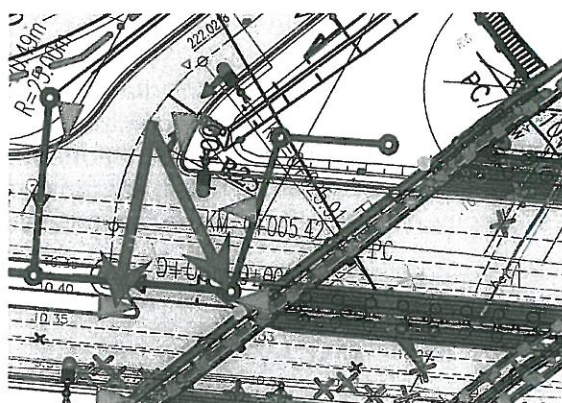
7. Zbyt mała odległość pomiędzy skrzyżowaniami na Wałe Miedzeszyńskim (klasa GP) z łącznicą Ł3, łącznicą Ł2 oraz ul. Ogórkową, która nie przekracza 300 m i jest niezgodna z WT (na terenie zabudowy dopuszcza się wyjątkowo pojedyncze odstępy nie mniejsze niż 600 m). Taka lokalizacja skrzyżowań uniemożliwia zakończenie pasa włączania z łącznicy Ł3 we właściwej odległości przed skrzyżowaniem z łącznicą Ł2. Zakończenie pasa ruchu z prawe strony następuje w obszarze oddziaływania następnego skrzyżowania z ul. Ogórkową na odcinku segregacji ruchu, gdzie jednocześnie występuje zbyt krótki odcinek przepiętania dla pojazdów jadących z łącznicy Ł2 i skręcających w lewo w ul. Ogórkową.

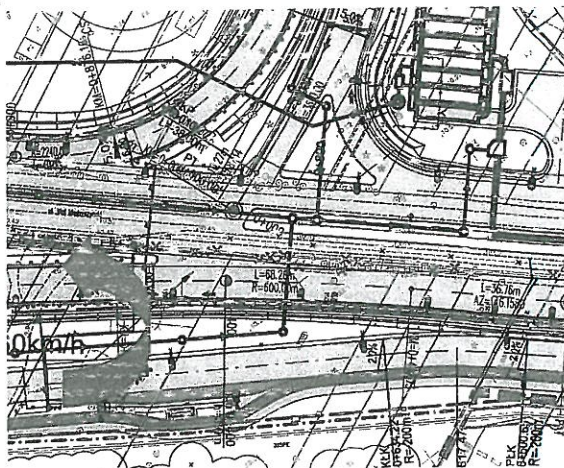
14. Nieprawidłowa lokalizacja zjazdów publicznych (warsztat samochodowy, nowo wybudowany obiekt usługowy z parkingiem) na odcinku występowania dodatkowego pasa ruchu w prawo na w/w skrzyżowaniu.

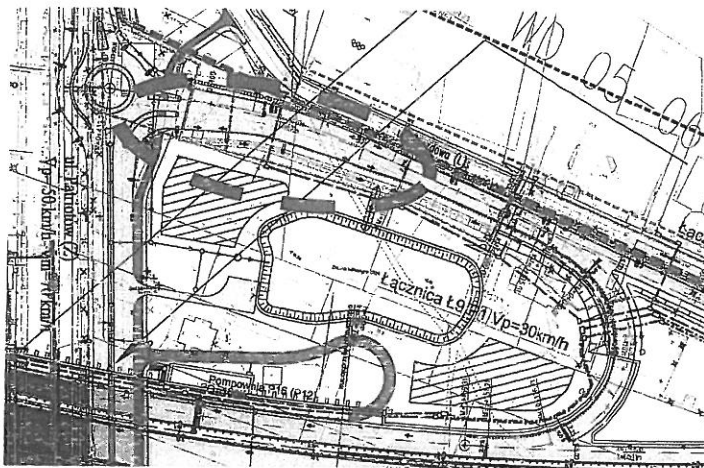
8. Niewłaściwe rozwiązanie na wlocie A ronda S2, gdzie wyznaczono 2 pasy ruchu w prawo (1 wydzielony, 1 wspólny z pasem na wprost) na łącznicę wjazdową Ł9. Kiedy na wlocie rondo występuje duże natężenie ruchu w prawo (>100 P/h), dopuszcza się możliwość przeprowadzenia skrętu w prawo do najbliższego wylotu poza jezdnią ronda. Z prognozowanych natężeń (380 P/h) wynika, że przeprowadzenie skrętu w prawo poza jezdnią ronda jest uzasadnione, natomiast niewłaściwe jest umożliwienie skrętu w prawo jeszcze z pasa na wprost, przez co pojazdy dodatkowo będą obciążać ruch na samym rondzie. Przyjęta na wlocie segregacja ruchu nie jest stosowana na rondach.

Stanowisko Projektanta: Rozwiązanie zostanie przeanalizowane.

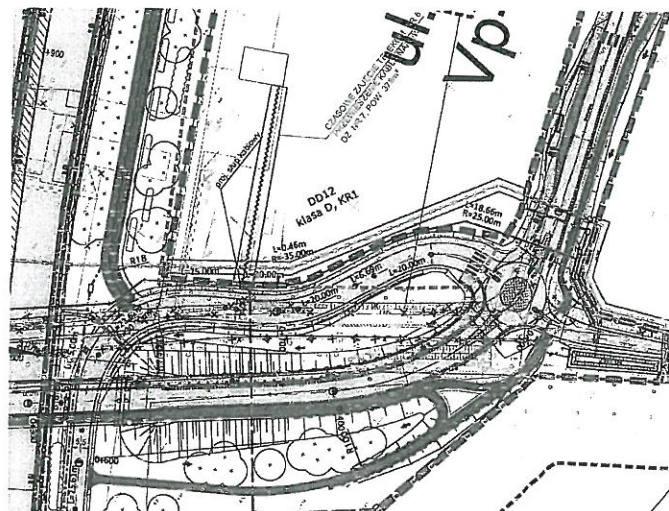
3. Na wlotach ronda ul. Sytej z drogą DD12 brak wysp kanalizujących, co pogarsza bezpieczeństwo pieszych i rowerzystów.
