Nr umowy: 237/IP/12

Ekspertyza dotycząca określenia przyczyn awarii i metod jej usunięcia na stacji C13 odcinka centralnego II linii metra w Warszawie

II LINIA METRA W WARSZAWIE

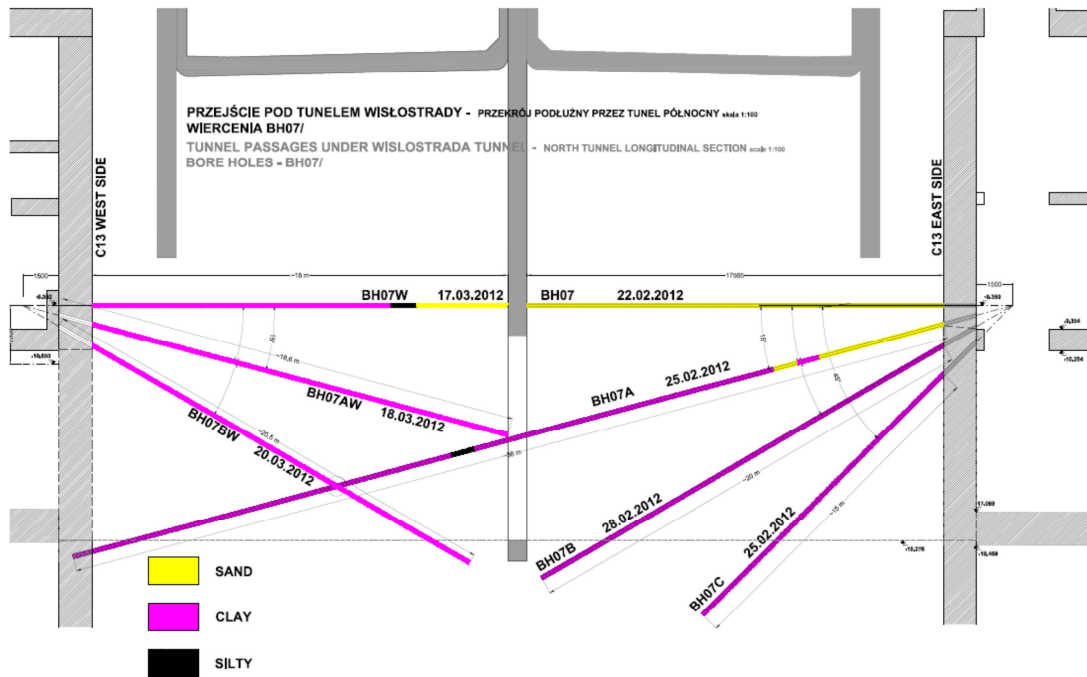
Rys. 2.3. Schemat wierceń uzupełniających pod łącznikiem północnym metra pod tunelem Wisłostrady [XI]

W celu uszczegółowienia przebiegu stropu warstwy iłów mio-pliedeńskich pod tunelem Wisłostrady, w 2012r Wykonawca stacji C13, AGP wykonał 14 otworów badawczych pod tunelem Wisłostrady, prostopadle do jego osi, zarówno ze wschodniego jak i zachodniego korpusu stacji C13. Układ otworów badawczych pokazano na rys. 2.3 i 2.4. Badania te były nadzorowane przez Politechnikę Warszawską, Zakład Geotechniki i Budowli Podziemnych [XIII]. Na podstawie wyników wierceń stwierdzono, że liczba warstw geotechnicznych i ich charakterystyka podana w dokumentacji [XX] z 2010 r nie uległa zmianie, natomiast uszczegółowiono przebieg stropu spoistych osadów trzeciorzędowych warstwy Ia - iłów plicieńskich. Pod tunelem Wisłostrady występowało wcięcie erozyjne w obrębie iłów mio-pliedeńskich wypełnione nawodnionymi piaskami (warstwa geotechniczna nr Ic), które według pierwotnej dokumentacji [XIX] w rejonie północnego łącznika sięgało głębokości - 8,5 m n „0” Wisły, a w rejonie tunelu południowego strop iłów występował na głębokości -6,2 m n „0” Wisły . Wyniki wierceń uzupełniających wykazały, iż wcięcie erozyjne sięgnęło głębiej: w rejonie tunelu północnego tzn. do rzędnej -11,0 m n „0” Wisły (rys. 2.5), zaś w rejonie tunelu południowego do głębokości -12,7 m n „0” Wisły (rys. 2.6).

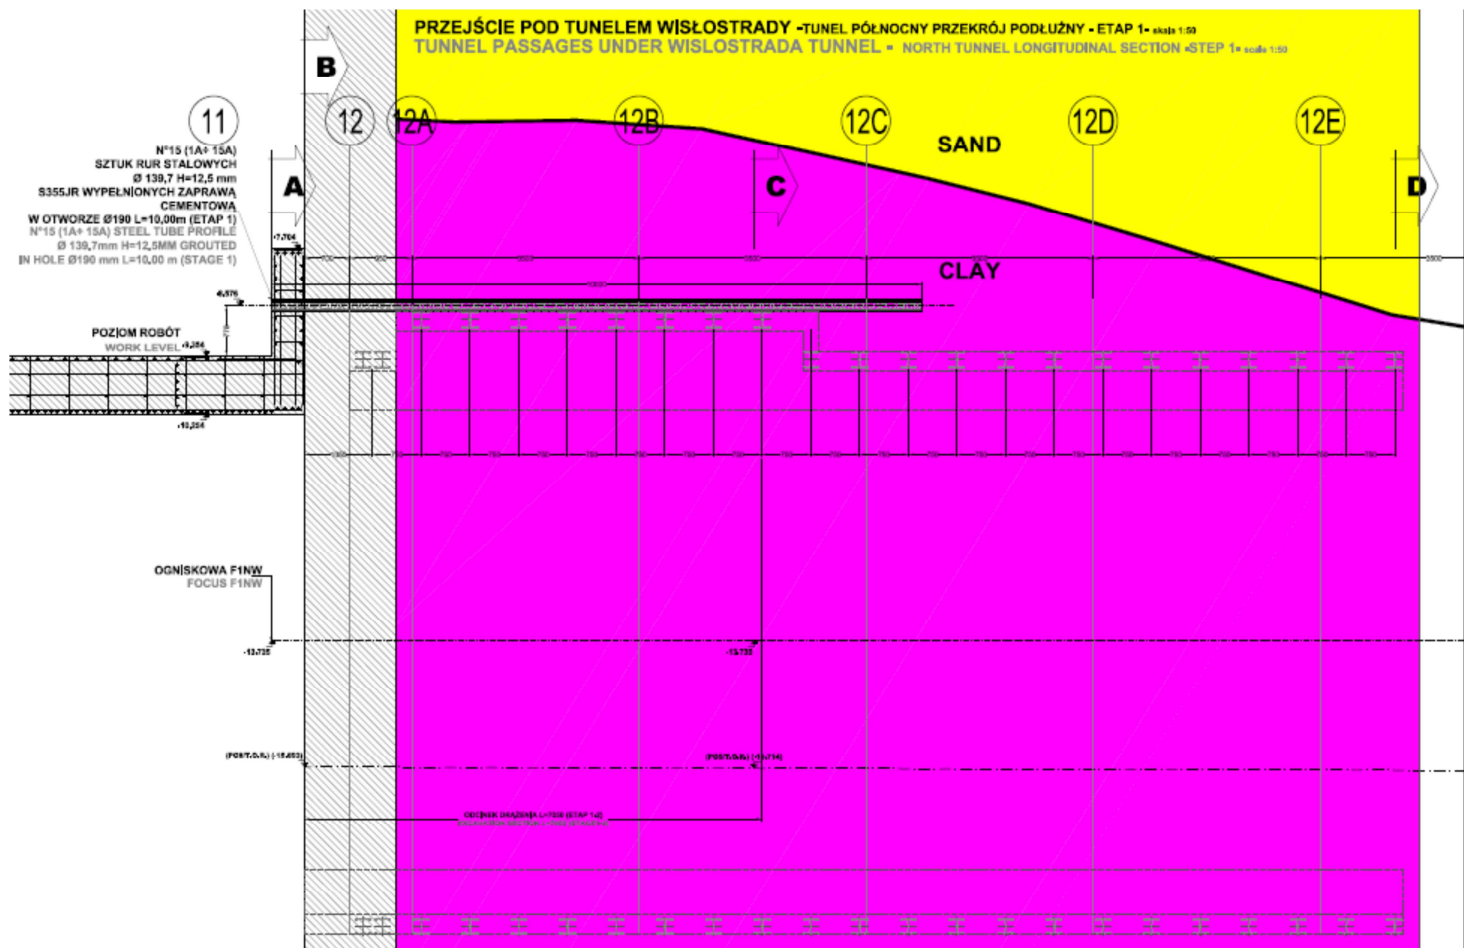
Rys. 2.8 Wstępne prace zabezpieczające drażnienie północnego łącznika – etap 1 – przekrój wzdłużny [II.7]

- W etapie 1 przewidziano wywiercenie nad przyszłym wyrobiskiem 15 poziomych otworów o średnicy 190 mm w rozstawie 0,40 m i wprowadzenie do nich stalowych rur o średnicy 139,7 mm , grubości ścianki 12,5 mm i długości 10,0m. Przestrzeń pomiędzy otworami a rurami miała być wypełniona iniekcją (rys. 2.8)

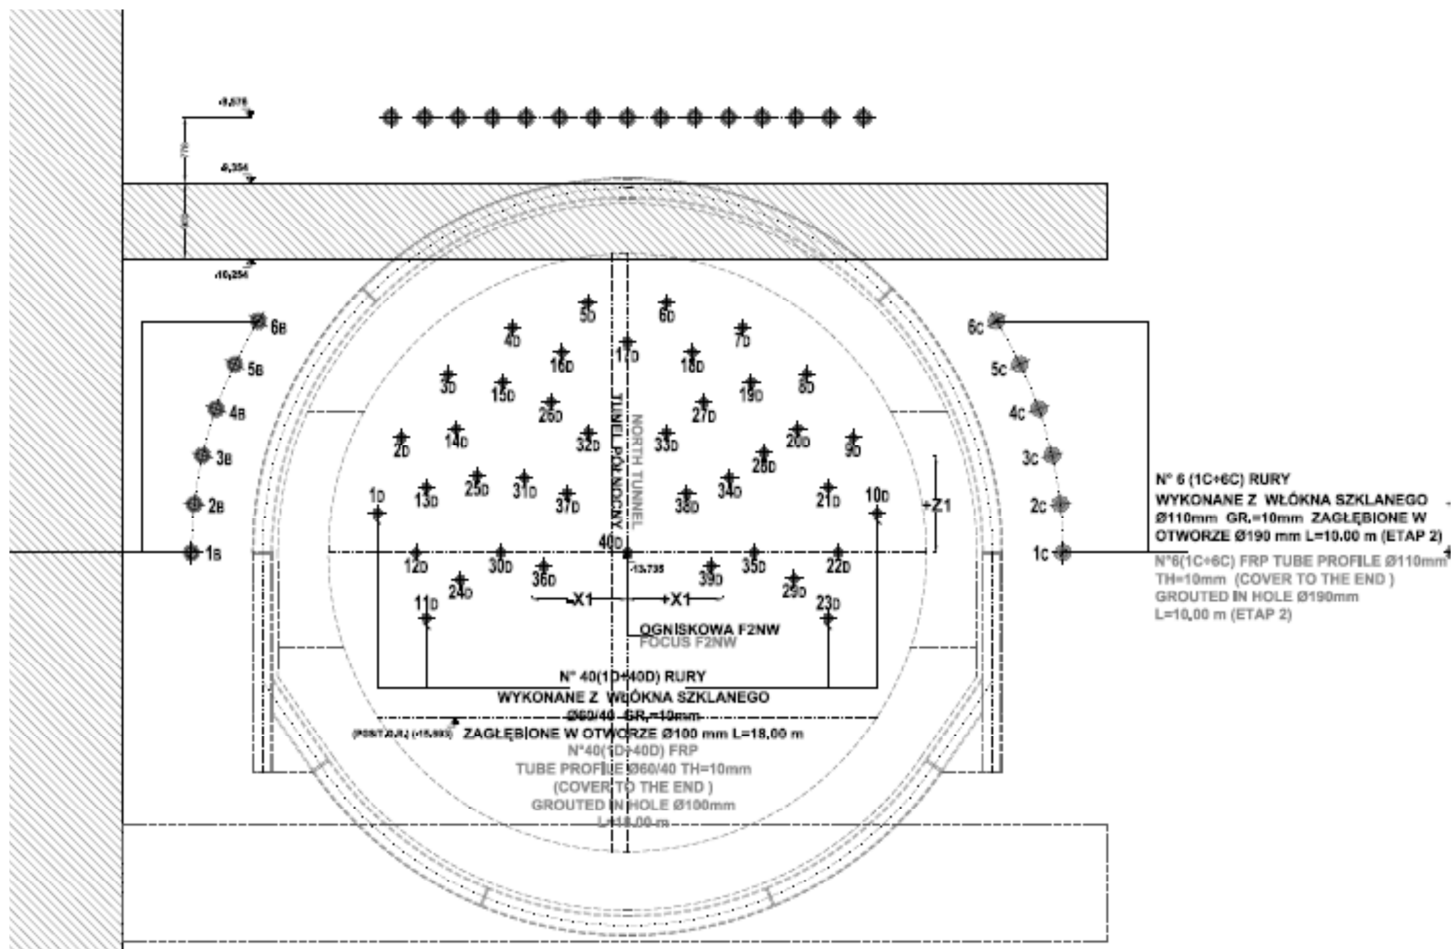
Rys. 2.9 Wstępne prace zabezpieczające drążenie północnego łącznika – etap 2 – przekrój poprzeczny [II.7]

- W etapie 2 przewidziano wykonanie po stronie północnej łącznika 6 rur stalowych w podobnej technologii jak wyżej zaś po stronie południowej też 6 rur o średnicy 110 mm z włókna szklanego też osadzonych w otworach o średnicy 190 mm i zainiektowanych. Oba rodzaje rur rozmieszczono głównie w górnej części przekroju przyszłego wyrobiska w taki sposób, by znalazły się na zewnątrz stalowych ram obudowy tymczasowej łącznika. Według wymienionego rysunku pod taką osłoną miano wykonać wyrobisko na długości odpowiadającej ustawieniu 8 ram w odległościach 0,75 m między sobą i zakończyć ten fragment robót wykonaniem ściany z 2 warstw zbrojonego betonu natryskowego o łącznej grubości 50 cm, stabilizującej przodek wyrobiska. Oprócz wspomnianych ram w skład obudowy tymczasowej wchodziła warstwa betonu o grubości 30 cm zbrojonego włóknem szklanym natryskiwanego sukcesywnie po ustawieniu kolejnej ramy na ich konstrukcję i na przestrzeń pomiędzy ramami (rys. 2.9).

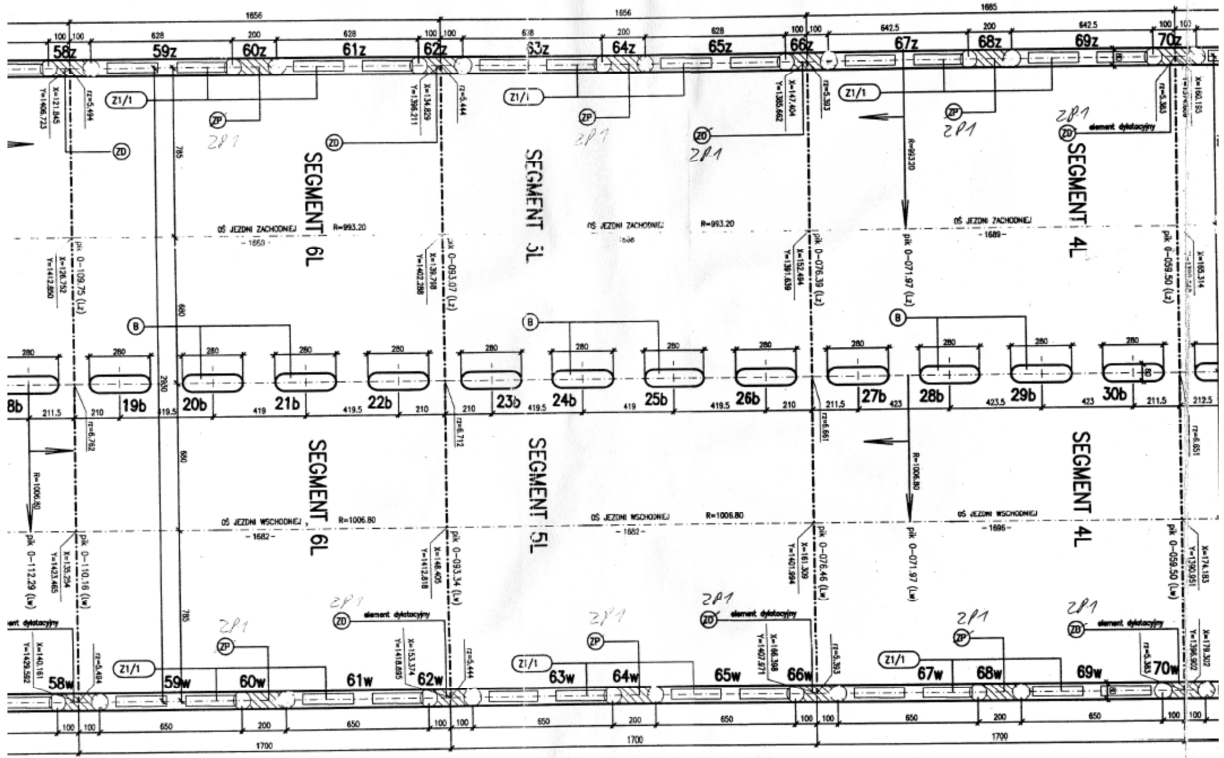
Rys. 3.2 Segmenty 4L, 5L, 6L pod którymi przebiegają tunele metra [III.8]

Konstrukcję tunelu, zawierającego 2 x po trzy pasy ruchu, stanowi dwunawowa rama żelbetowa składająca się z rygla tworzącego strop tunelu, który oparty jest na ścianach, zaprojektowanych jako ściany szczelinowe, ze środkowym podparciem w formie baret. W nawach ramy wykonano szczelne wanny żelbetowe, posadowione bezpośrednio na podłożu. Wanny nie są połączone konstrukcyjnie z płytą stropu, a ich ściany, wyprowadzone do wysokości oczepów ścian szczelinowych, są oddzielone od konstrukcji ścian szczelinowych pionową izolacją. Nie ma również połączenia konstrukcyjnego między stropem a ścianami szczelinowymi. Taki układ konstrukcyjny powoduje, że rama tunelu jest znacznie bardziej podatna na przemieszczenia aniżeli sztywny układ ramowy z monolitycznymi węzłami w połączeniach stropu i płyty dennej ze ścianami. Ściany szczelinowe i baretę zabezpieczają wanny przed wyporem wody gruntowej, gdyż ściany wanien wsparte są o oczepy. Przekrój poprzeczny tunelu Wisłostrady w rejonie tuneli metra pokazano na rys. 3.1. Konstrukcję tunelu podzielono na dylatowane między sobą segmenty o długości 17 m każdy. Budowane północny i południowy łącznik tunelu metra na stacji C13 Powiśle przebiegają pod tunelem Wisłostrady w rejonie segmentów oznaczonych jako 4L, 5L, 6L (rys. 3.2)

Przemieszczenia reperów zainstalowanych na jezdniach w sąsiednich segmentach (2L i 3L oraz 7L i 8L) nie przekraczają kilku milimetrów, co oznacza, że wpływ awarii i ubytek dużej objętości gruntu spod płyty dennej zachodniej wanny jest ograniczony tylko do trzech segmentów tunelu.

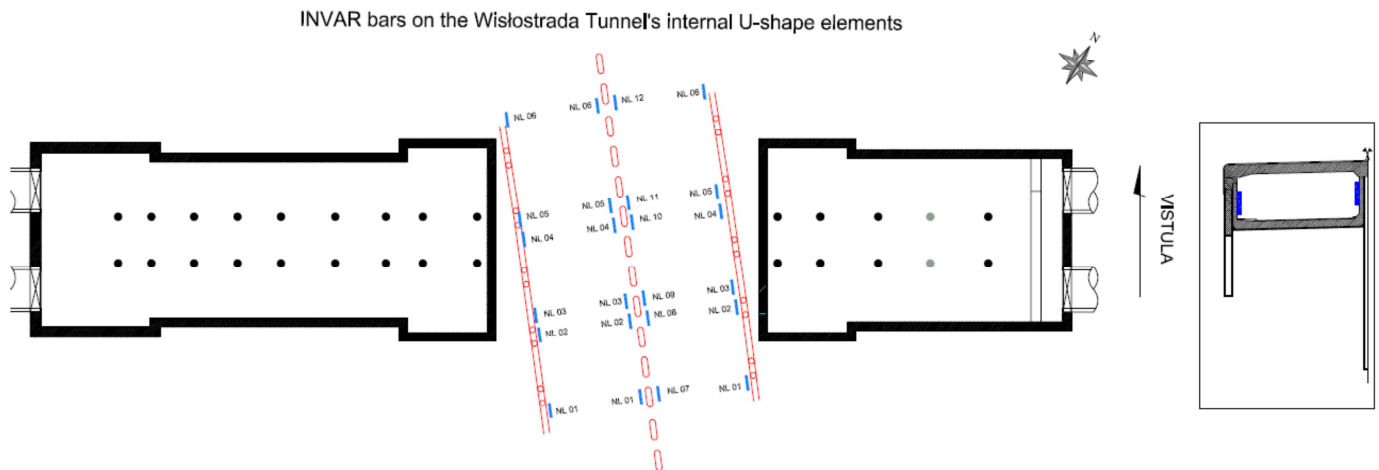
Rys. 3.4 Lokalizacja reperów na ścianach wanien [XV.1]

Bezpośrednio po awarii największy przyrost przemieszczeń stwierdzono w osiach 06 i 07 na reperach zainstalowanych na ścianach segmentu 4L, 5L i 6L, a konkretnie w punktach położonych w sąsiedztwie dylatacji między segmentem 4L i 5L w zachodniej wannie tunelu Wisłostrady (rys. 3.6). Od 14.08. godz. 5.00 do 17.08. godz. 7.00, czyli przez trzy doby, konstrukcja zachodniej wanny osiadła o 20 mm, a wschodniej o 17 mm. Następnie przyrost osiadania był powolniejszy i do 29.08. br. ustabilizował się na wartości około 35 mm w wannie zachodniej i 23 mm wschodniej. Od 29.08. br. stwierdza się powolny przyrost osiadania w granicach 1 mm/dobę.

Wg ostatniego odczytu z 12 września br. zachodnia wanna od momentu awarii osiadła równomiernie o około 42 mm, a wschodnia o 27 mm przy ścianie środkowej i 14 mm przy ścianie wschodniej, a więc we wschodniej wannie ten przyrost osiadania nie jest równomierny na szerokości wanny.

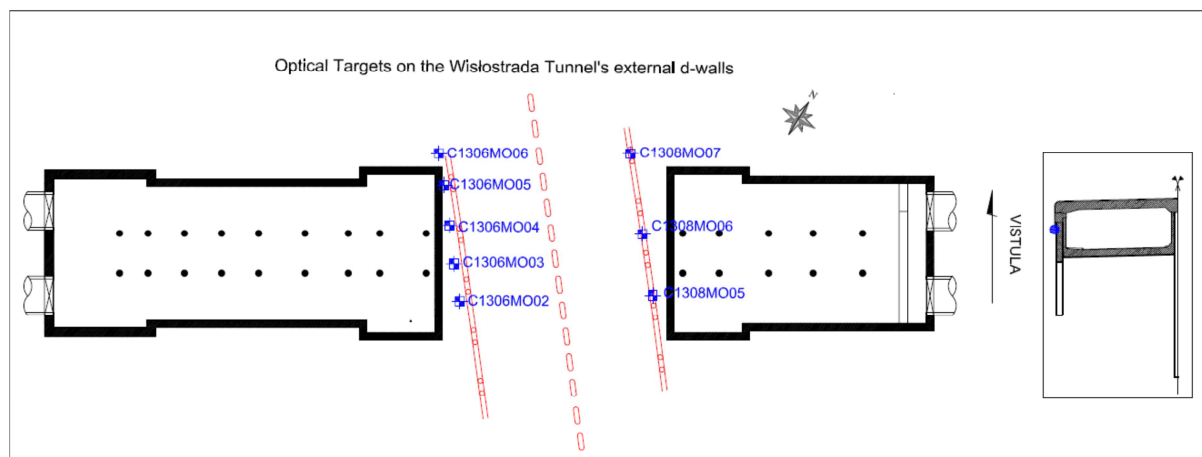
Rys. 3.7 Położenie reperów na zewnętrznej powierzchni ścian szczelinowych tunelu Wisłostrady [XV.4]

Przykładowy wydruk z prowadzonego monitoringu wanien pokazano na rys. 3.6. Takie same wykresy osiadania są opracowywane dla każdej linii pomiarowej zainstalowanej na wannach tunelu. Pomiary przemieszczeń stropu odpowiadają osiadaniom ścian szczelinowych tunelu i są zbieżne z wynikami pomiarów na reperach zewnętrznych zainstalowanych na ścianach zewnętrznych tunelu (rys. 3.7).
